Comité de suivi - PPG 2020-2021

I. Rétrospective PPG 2020

II. Programme d'action PPG 2021

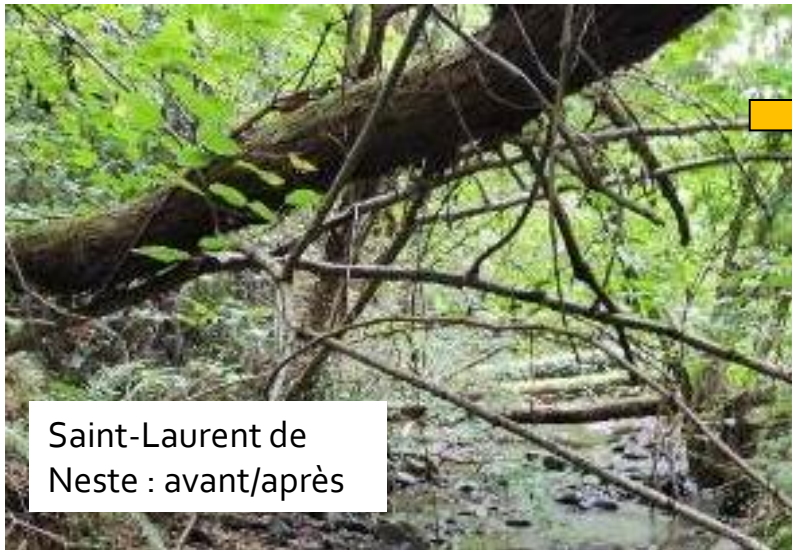
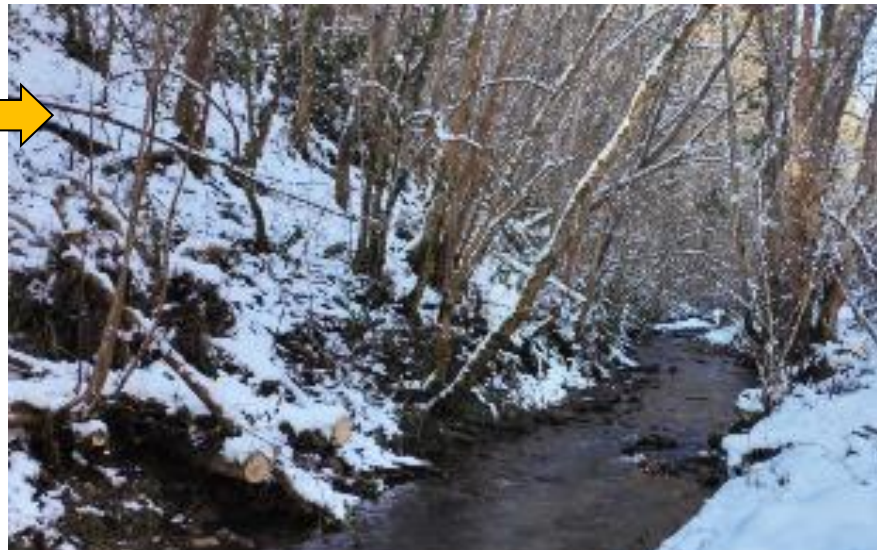
Saint-Laurent de Neste : avant/après

N° opérations	Typologie de travaux	Cours d'eau	Montant opération	Période de réalisation
1-1-1 :	Restauration de la ripisylve: <ul style="list-style-type: none"> ➤ abattage sélectif ➤ retrait d'embâcles 	ruisseau de la Baquère	3 250 €HT	Démarrage : 02/11/2020 Fin des travaux : 13/01/2021

3 jours en janvier 2021 sur **850 ml**

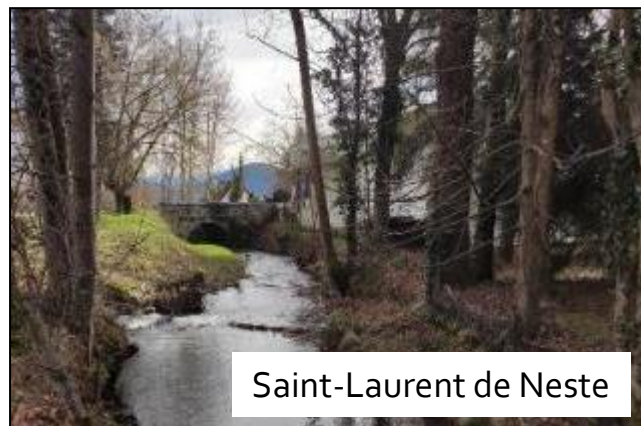
Saint-Laurent de Neste

N° opérations	Typologie de travaux	Cours d'eau	Montant opération	Période de réalisation
1-1-2 :	Restauration de la ripisylve: <ul style="list-style-type: none"> ➤ abattage sélectif ➤ retrait d'embâcles 	ruisseau de la Torte	TF : 12 900 €HT TO : 13 600 €HT	Démarrage : 02/11/2020 Tranche ferme terminée le 21/01/2021 Tranche optionnelle démarrée le 18/01/2021

TF : 11 jours en janvier 2021

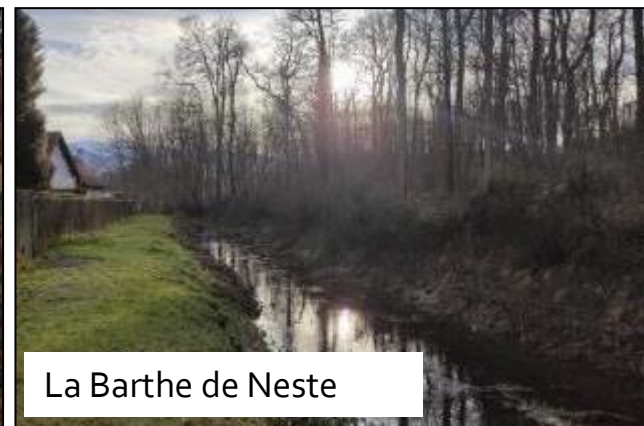
La Barthe de Neste

TO : 7 jours en février 2021

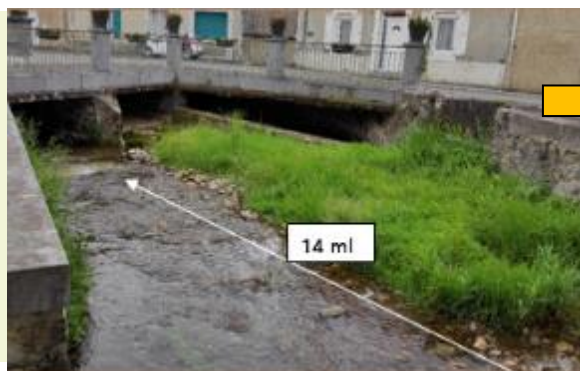
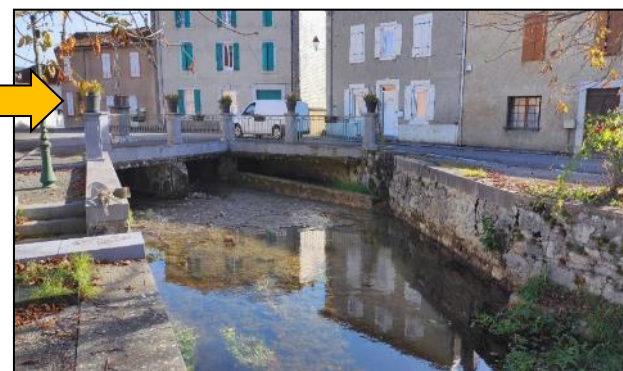
Ouvrage aval :

Objectif :

- Empêcher la fixation du banc
- Entonner la pile droite de l'ouvrage

Linéaire : 24 ml traité

N° opérations	Typologie de travaux	Cours d'eau	Montant opération	Période de réalisation
1-1-3 :	Traitement d'atterrissements	ruisseau de la Torte	2 500 €HT	Démarrage : 29/10/2020 Fin des travaux : 30 octobre 2020

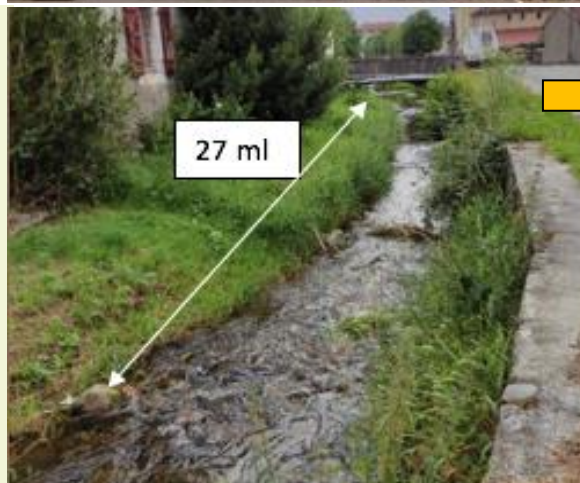
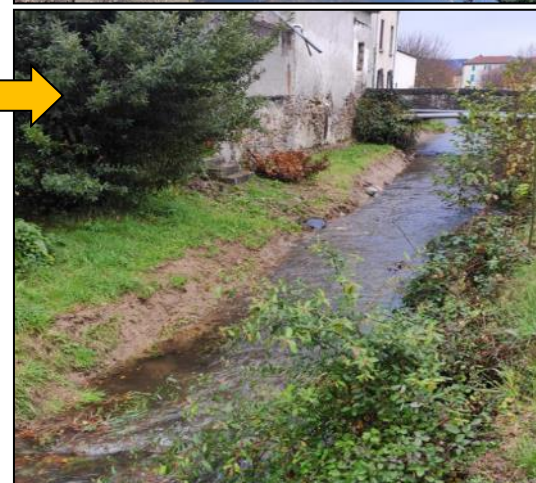
Ouvrage amont :

- Empêcher la fixation du banc
 - Elargir la section d'écoulement
- Linéaire : 27 ml traité

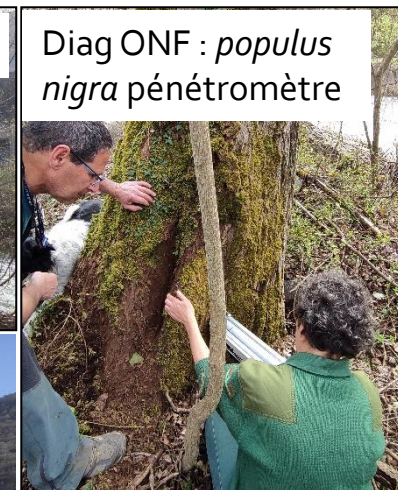
Diag ONF : *populus nigra* pénétromètre

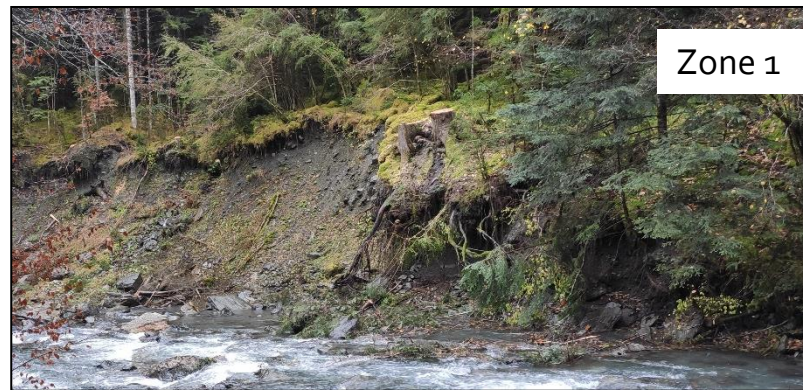
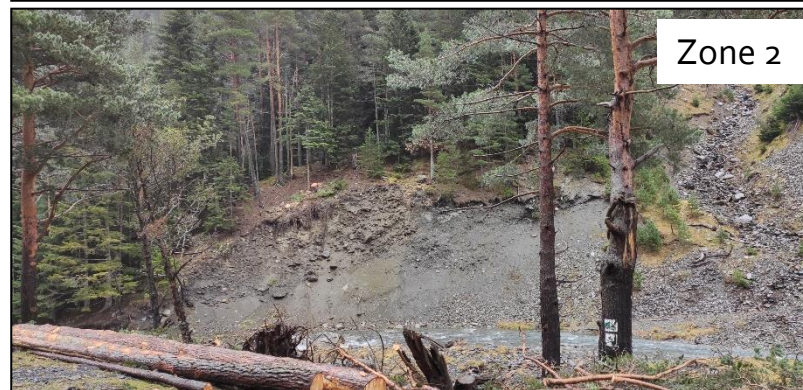
N° opérations	Typologie de travaux	Cours d'eau	Montant opération	Période de réalisation
1-3-21 :	Restauration de la ripisylve: ➤ abattage sélectif ➤ retrait d'embâcles	Rioumajou	2 770 €HT	Démarrage : 29/10/2020 Fin des travaux : 30 octobre 2020

Chantier de 2 jours en octobre
2020 avec 3 interventions :

- Zone 1 : aval pont Tisé
- Zone 2 : aval Hospice du
Rioumajou
- Ravine du Madrix

**Intervention reconductible
chaque année selon l'état des
lieux**

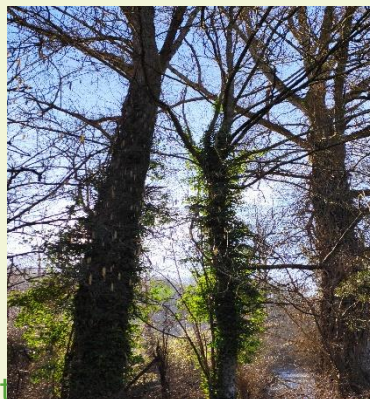
Pont départementale de la RD73

Contexte / enjeux : Seuil et canal d'aménagé de la pisciculture, pont départemental de la RD73, seuil et passerelle, enrochements de protection, pont de la RD26 à Aventignan et pont dalle de la route communale

Nature des travaux : Abattage sélectif d'arbres, retrait d'embâcles.

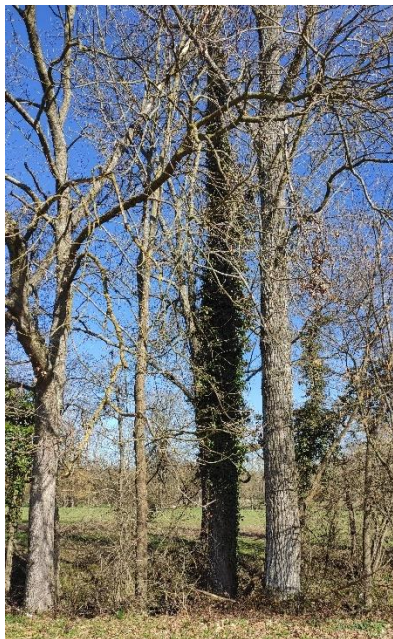
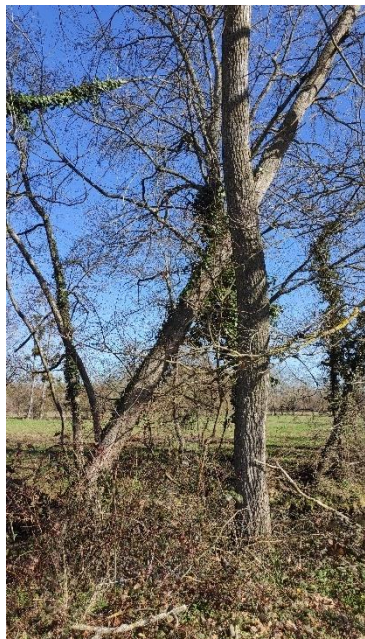
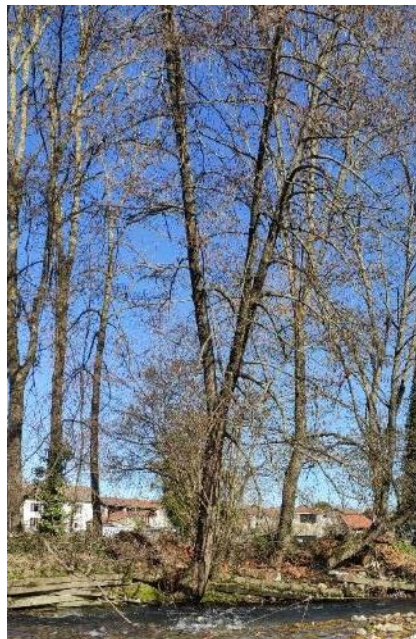
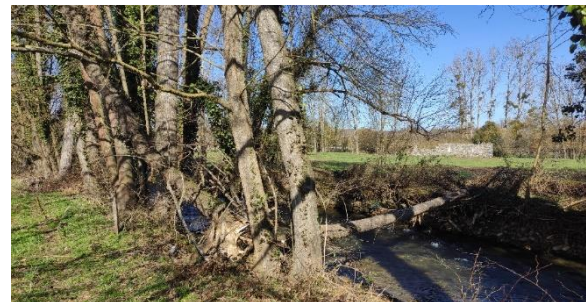
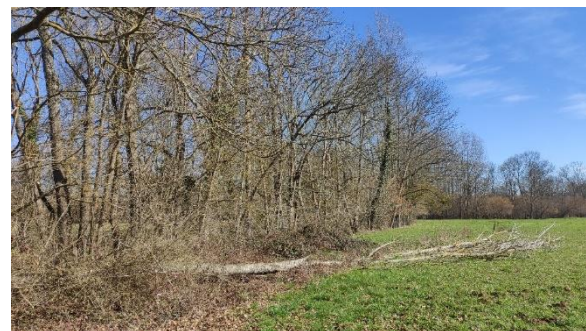
Secteur 2 : Du pont voute de la RD26 d'Aventignan à la confluence

D= 0-20cm	D= 20-40cm	D= 40-60cm	D= 60-80cm
Coupe préventive	6	5	7	6
Embâcle	1

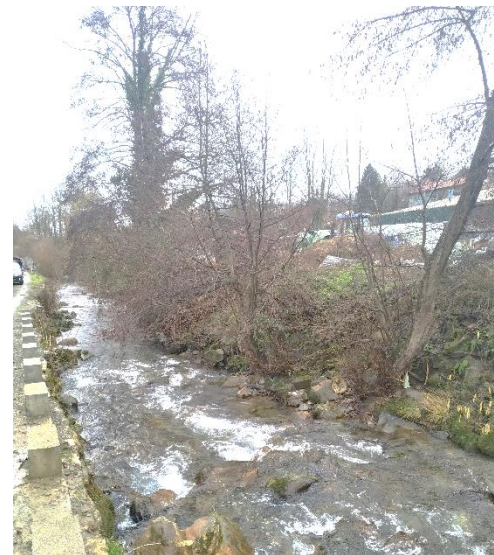
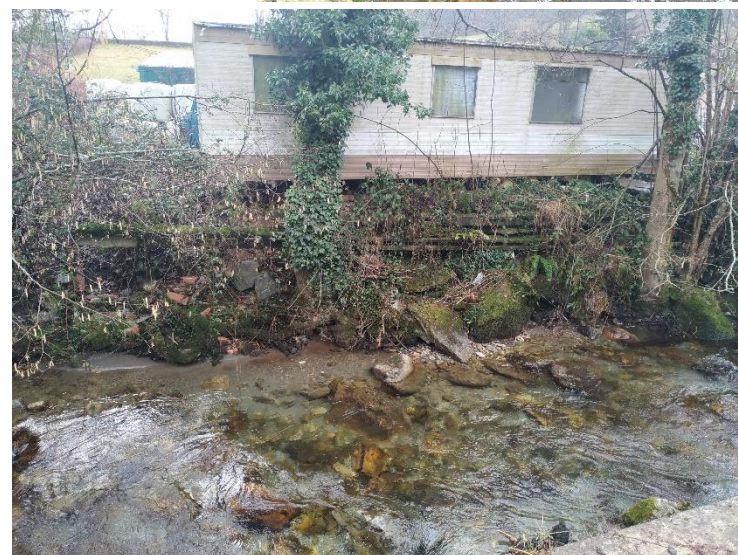
- En RD : protection de la voirie dégradée
- En RG : berge remblayée, déchets inertes ...

L'action consiste à redonner une capacité d'écoulement plus conséquente au cours d'eau par la renaturation du linéaire remblayé. La berge actuelle en RD est globalement subverticale pour une hauteur moyenne $H=2,5$ m.

Nature des travaux : Abattage des arbres dépérissants, déblais de la berge, évacuation des déchets, talutage + plantation.

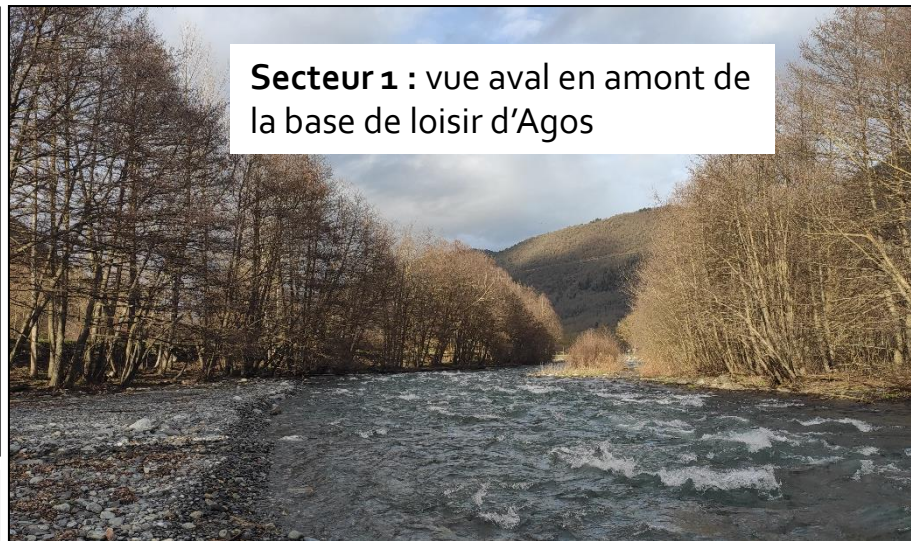
Secteur 1 : vue aval en amont de la base de loisir d'Agos

Secteur 1 : du pont de la RD19 de Vielle-Aure au camping du Rioumajou

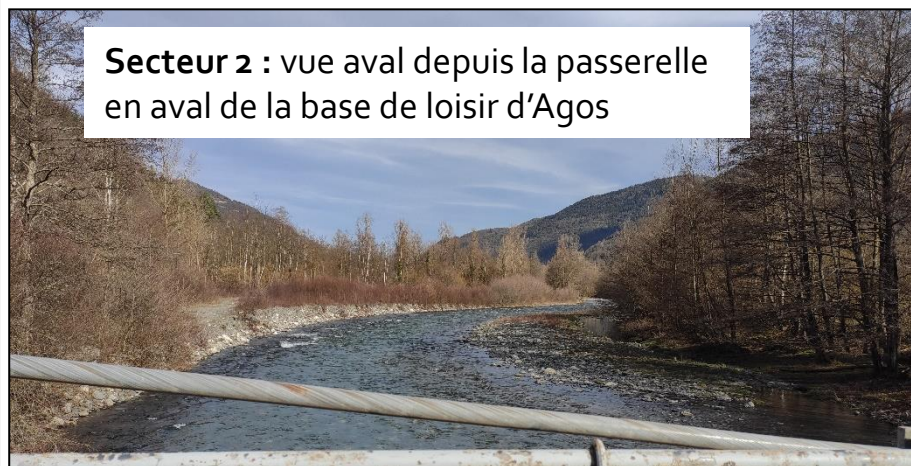
Secteur 2 : vue aval depuis la passerelle en aval de la base de loisir d'Agos

Secteur 2 : Du camping du Rioumajou au pont de la RD929 de Bazus-Aure

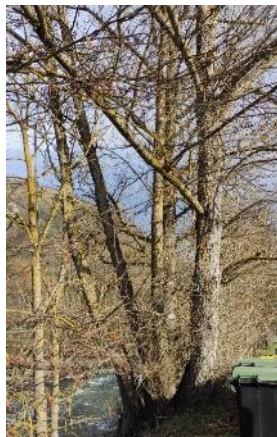
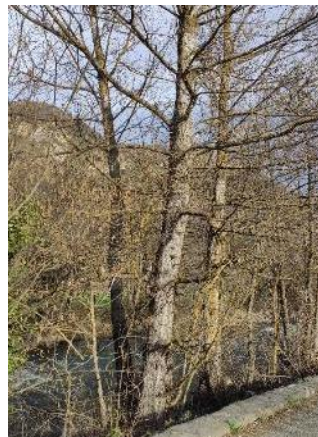
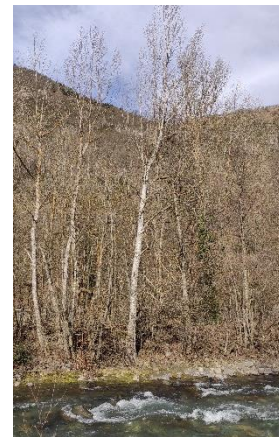
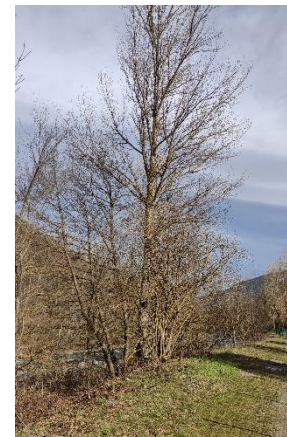
Secteur 1 : du pont de la RD19 de Vieille-Aure au camping du Rioumajou :

D= 0-20cm	D= 20-40cm	D= 40-60cm	D= 60-80cm	D= 80cm+
Coupe préventive	0	12	6	3	4
Embâcle	0	1	0	0	0

Travaux en RD et RG : coupe sélective de quelques peupliers hybrides ou sujets instables, favoriser la reprise des essences autochtones

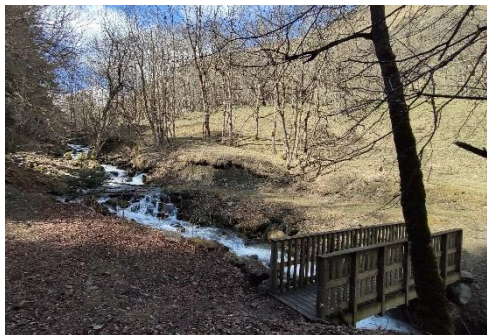
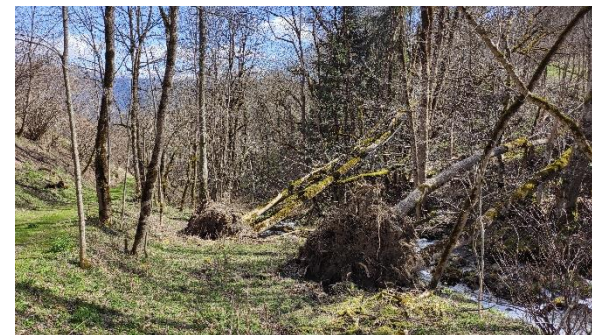
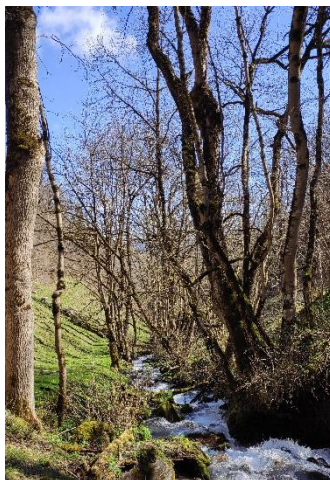
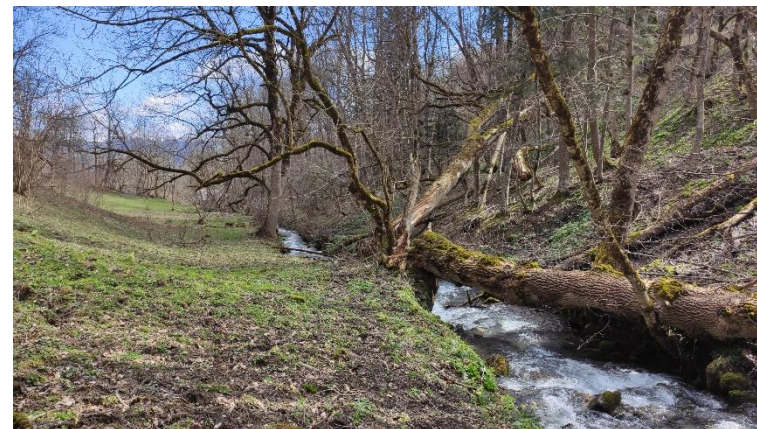
- ❖ Forêt communale de Soulan
- ❖ Ripisylve instable
- ❖ Sections de gorges, zones de divagation.
- ❖ 2 enrochements, une passerelle bois, 2 ponts et 2 granges.

D= 0-20cm	D= 20-40cm	D= 40-60cm	D= 60-80cm
Coupe préventive	0	9	10	5
Embâcle	0	0	2	0

Travaux : coupe préventive de sujets instables et retrait d'embâcle et chablis

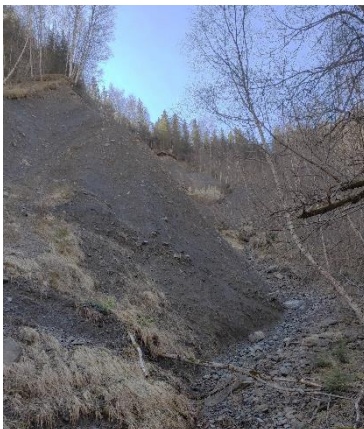
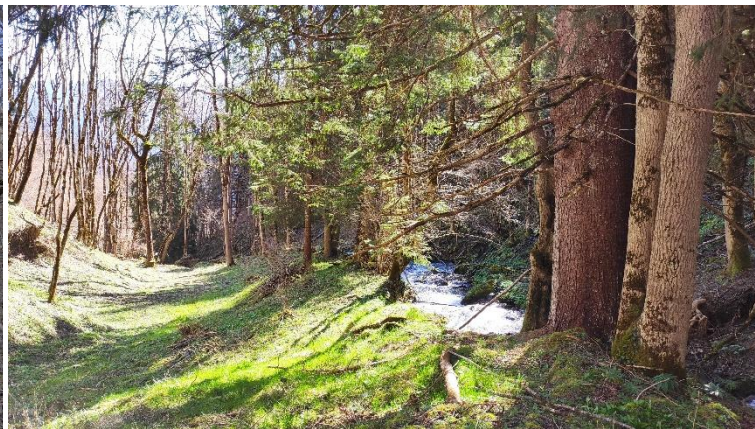
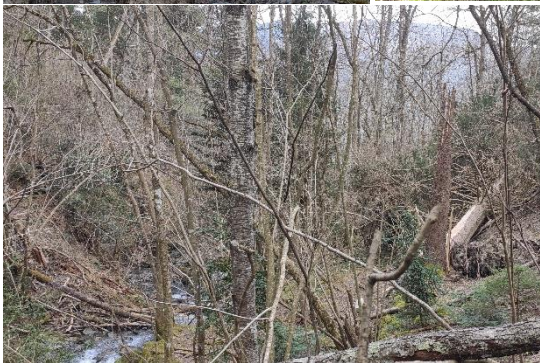
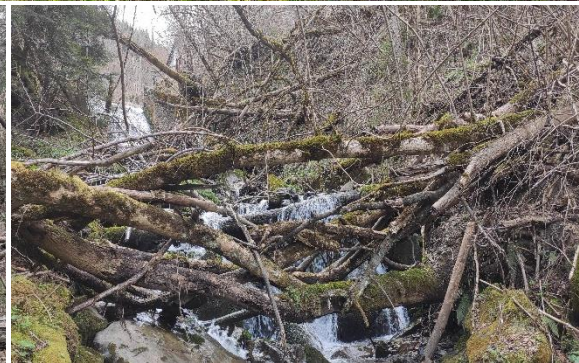
- ❖ En RD forêt communale de Costecula.
- ❖ Ripisylve instable, chablis et embâcles
- ❖ Pas de blocage important de matériaux
- ❖ Peu de zones de divagation.
- ❖ Glissement de terrain en cours

D= 0-20cm	D= 20-40cm	D= 40-60cm	D= 60-80cm+	D= 80cm+
Coupe préventive	19	14	5	2	0
Embâcle	4	10	2	0	1

Travaux en RD et RG : coupe sélective de sujets instables et retrait d'embâcles et chablis,

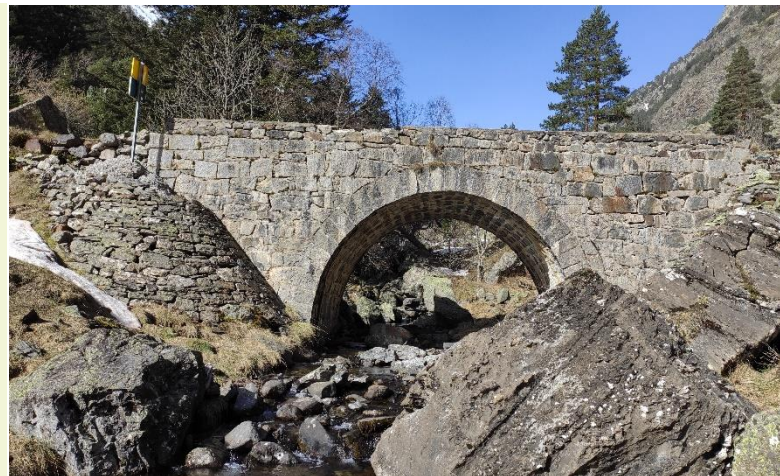
- ❖ Ruisseau torrentiel entrecoupé de systèmes de gorges
- ❖ En RD sapinière de Couplan. Ripisylve vieillissante, instable, peuplement mixte feuillus résineux.
- ❖ 7 ponts voute, 2 ponts dalle, la route des lacs (D929), habitation en zone inondable.
- ❖ Aire optimale d'adhésion du PNP

Nature des travaux : Abattage sélectif d'arbres + retrait d'embâcles

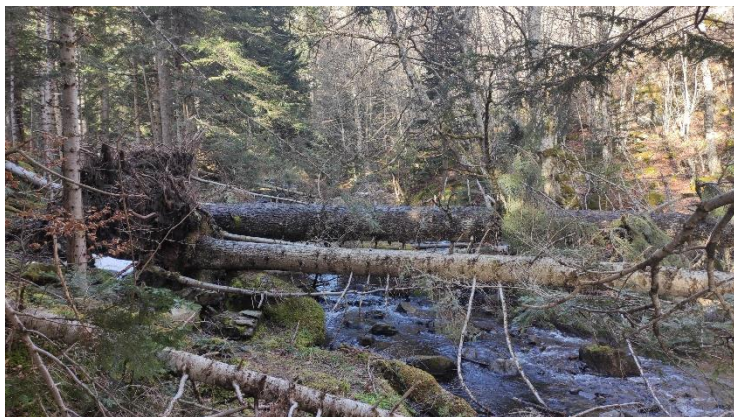
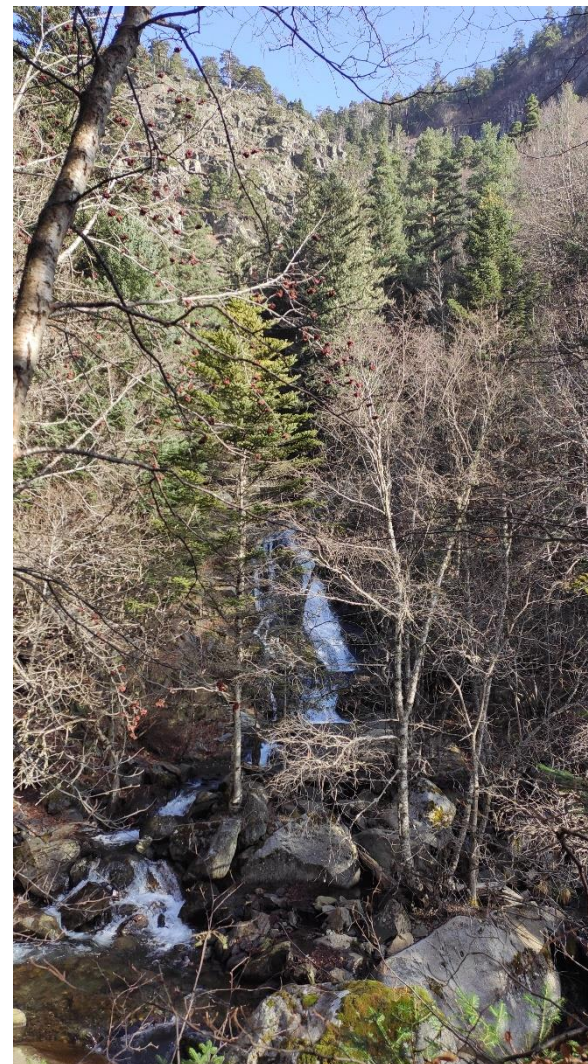
- ❖ Ripisylve instable, résineux volumineux et déperissants
- ❖ Route des lacs (RD929), les enrochements de protection associés à la route, pont voute de Couplan.

- 2 embâcles volumineuses
- 7 résineux menaçants volumineux

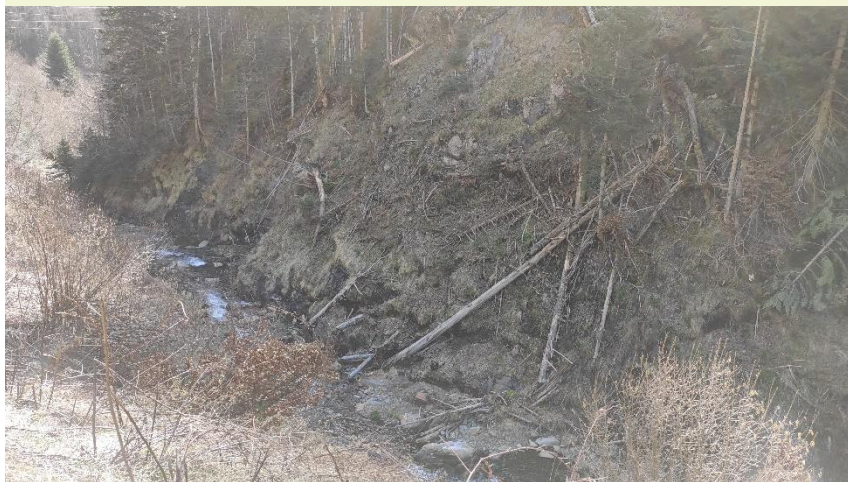
PPG 2021 : opération 2-4-11: Réhabilitation de la NESTE de Couplan - secteur 2

- ❖ Crue de 2018, retrait d'embâcle en amont du pont de Fabian.
- ❖ Profil d'équilibre non rétabli à N+ 2

Vue aval : profil en travers modifié + traversée CE

Nature des travaux : coupes sélectives + retrait d'embâcles.

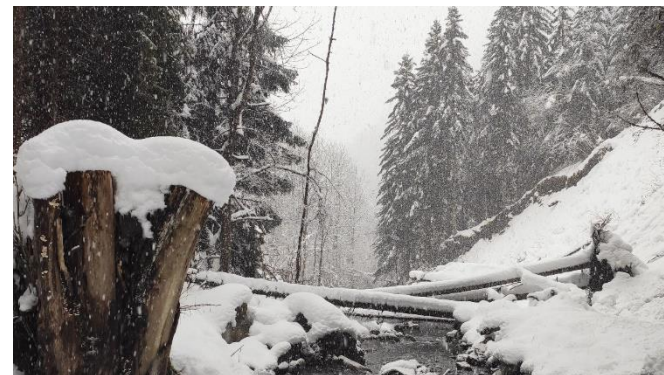
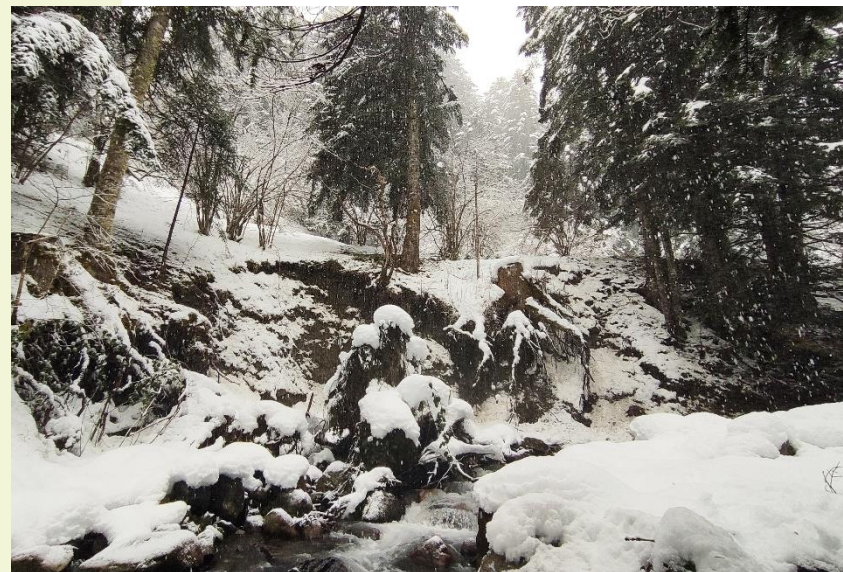
- ❖ Glissements de terrain et lentilles d'érosion
- ❖ RD en limite de forêt communale.
- ❖ Réfection pont dalle suite à 2013,
- ❖ 2 maisons en zone rouge du PPRI , suivi d'un autre pont dalle
- ❖ station d'épuration du village.

Nature des travaux : Abattage sélectif d'arbres, retrait d'embâcle.

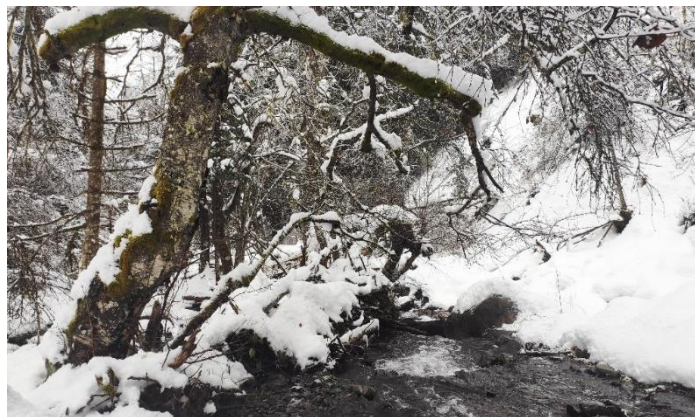
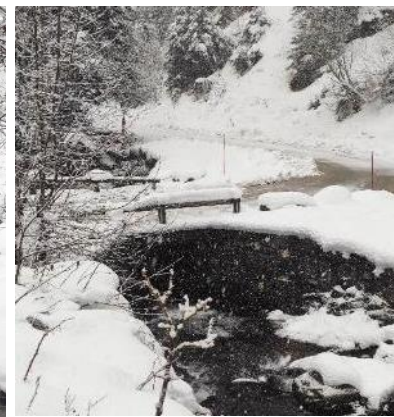
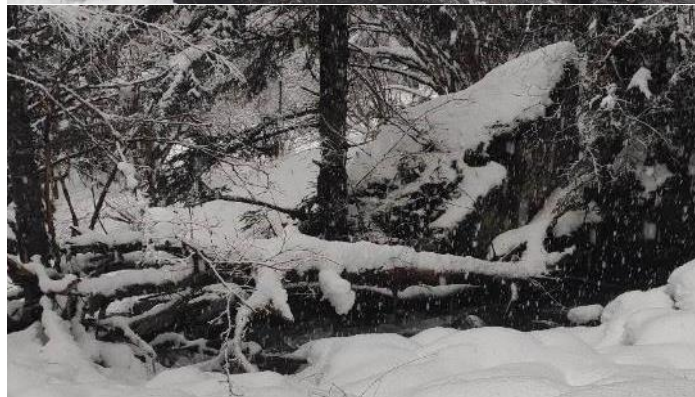
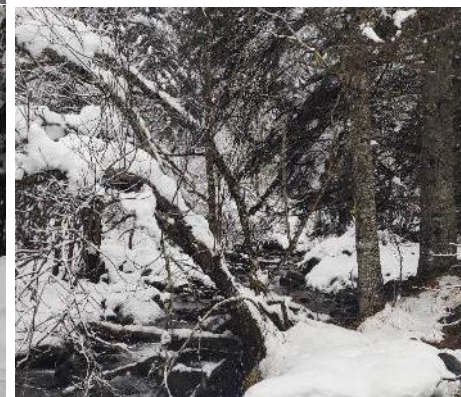
Ruisseau de Lavedan - Secteur 1 : du barrage de Lurgues au pont cadre de la route communale

Nature	D= 0-20cm	D= 20-40cm	D= 40-60cm	D= 60cm+
Coupe préventive	20	9	4	0
Embâcle	7	4	2	2

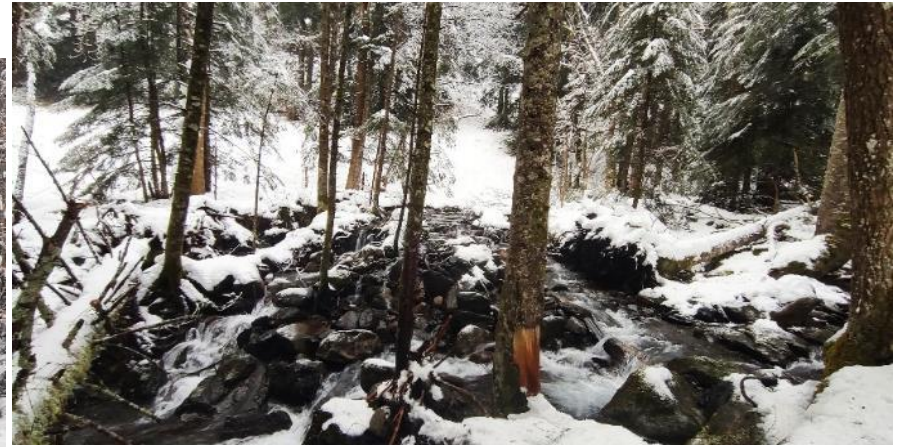
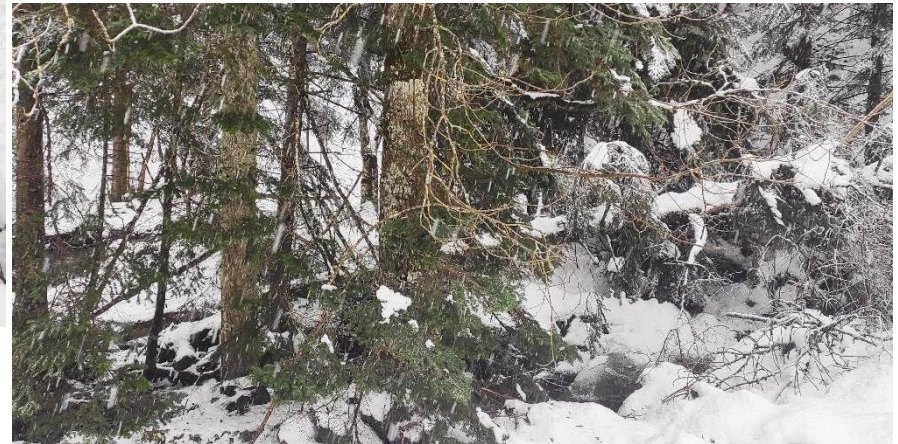
Ruisseau de Lavedan - Secteur 2 : du pont de la route communale au pont cadre de la RD30

Nature	D= 0-20cm	D= 20-40cm	D= 40-60cm	D= 60cm+
Coupe préventive	20	9	4	0
Embâcle	7	4	2	2

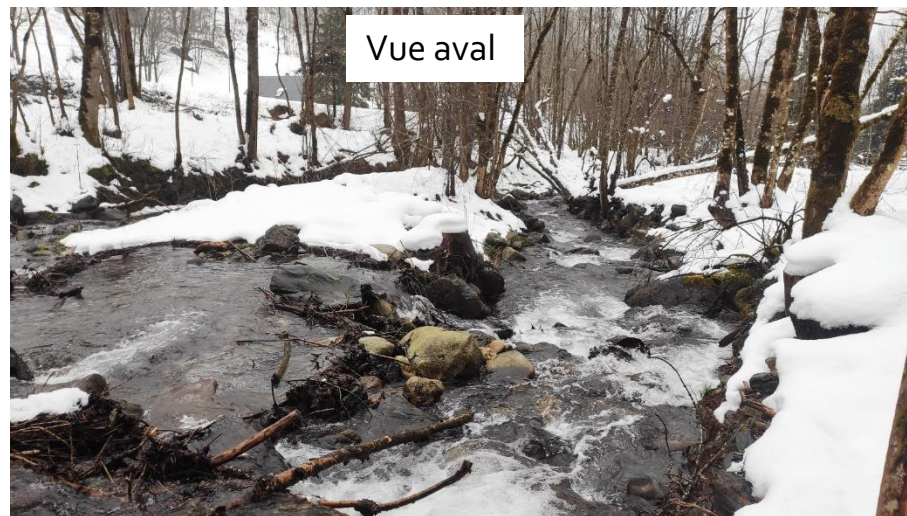
Vue aval

- ➔ Embâcle/chablis frêne (D=20-40cm)
- ➔ 1 arbre penché : 4 tiges (D=0-20cm)
- ➔ 1 frêne cassé (D=40cm)

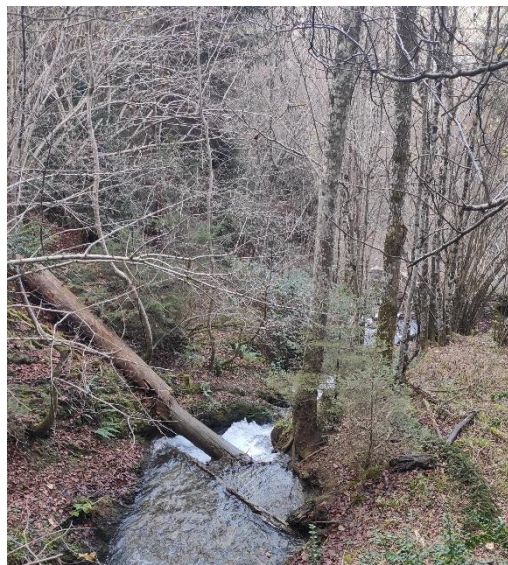
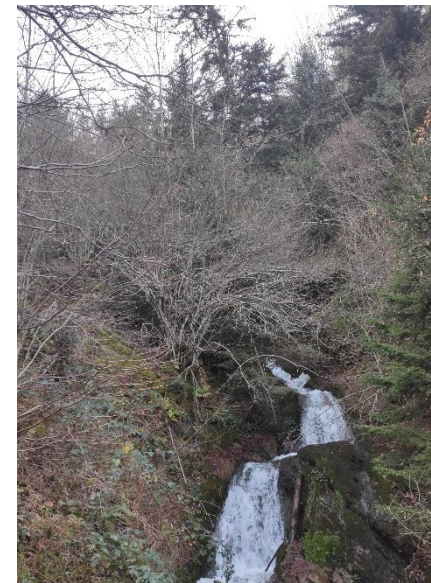
Secteur 2 : Granges de Lias – Plage de dépôt en amont de Vignec

D= 0-20cm	D= 20-40cm	D= 40-60cm	D= 60cm+
Coupe préventive	3	3	3	0
Embâcle	1	2	1	1

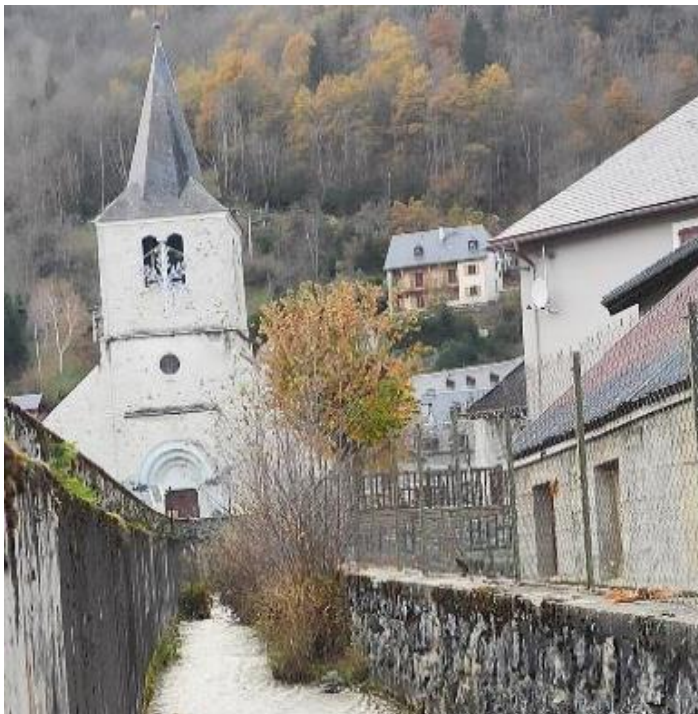
- Secteur 3 : Traversée chenalisée du village de Vignec

- ❖ Pas d'embâcles à signaler
- ❖ Ripisylve jeune et stable

Nature des travaux : élagage branches basses
