Programme d'Action de Prévention des Inondations du bassin de la Neste 2016-2019

Dossier de candidature - PAPI complet

Diagnostic - Rapport n°1

Version du 15/06/2016

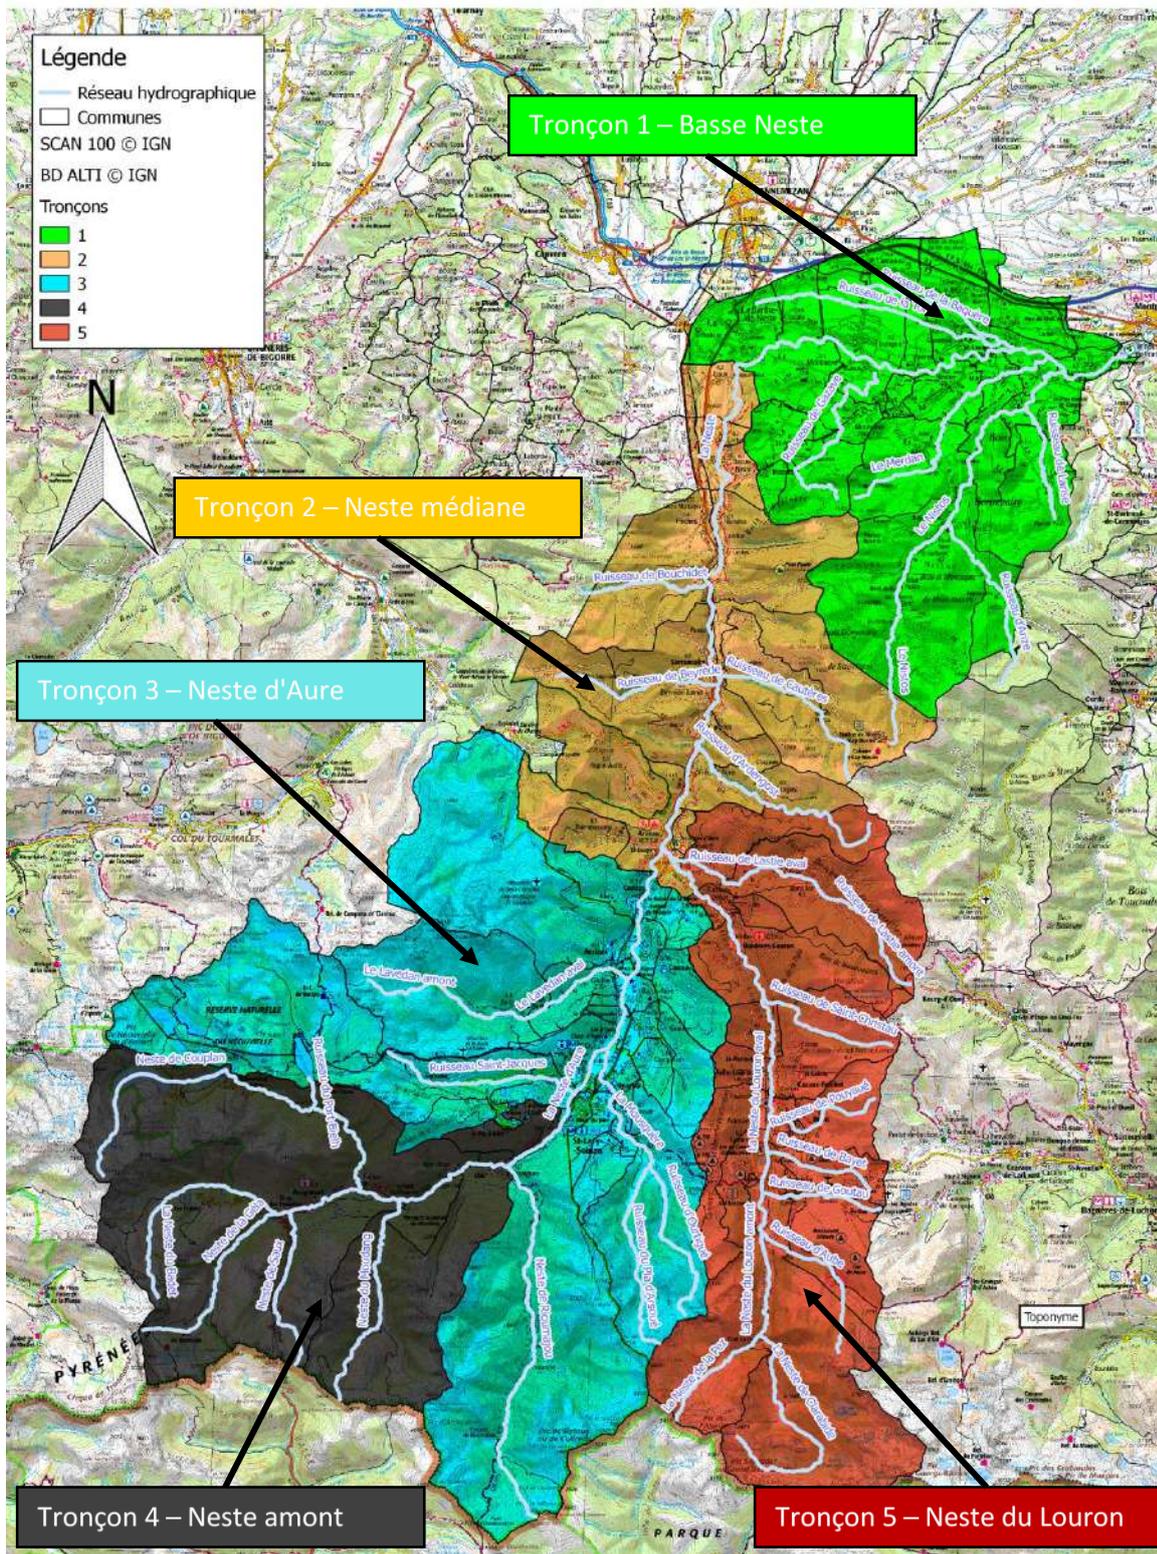
Fig. 1. Découpage du territoire PAPI en fonction des tronçons

Ce découpage, cartographié ci-après, a notamment servi de base pour la réalisation de réunions de tronçons pour l'analyse des enjeux et des problématiques.

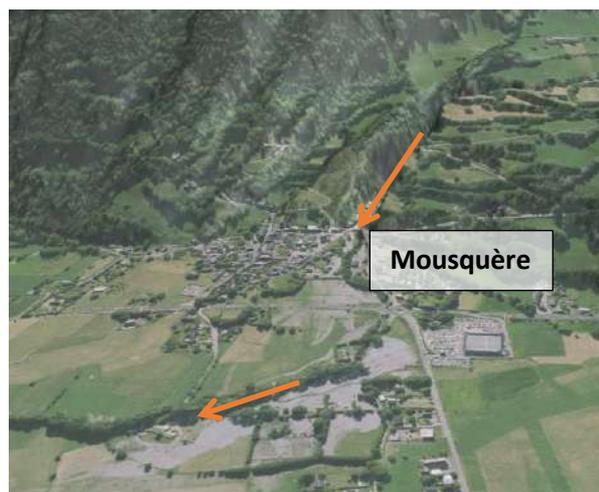
Fig. 13. Cône de déjection de la Mousquère suite à la crue de 2013 – données LIDAR

Ce sont des cours d'eau encaissés ou les débordements se produisent principalement sur leur cône de déjection, près de la confluence avec le cours d'eau principal.

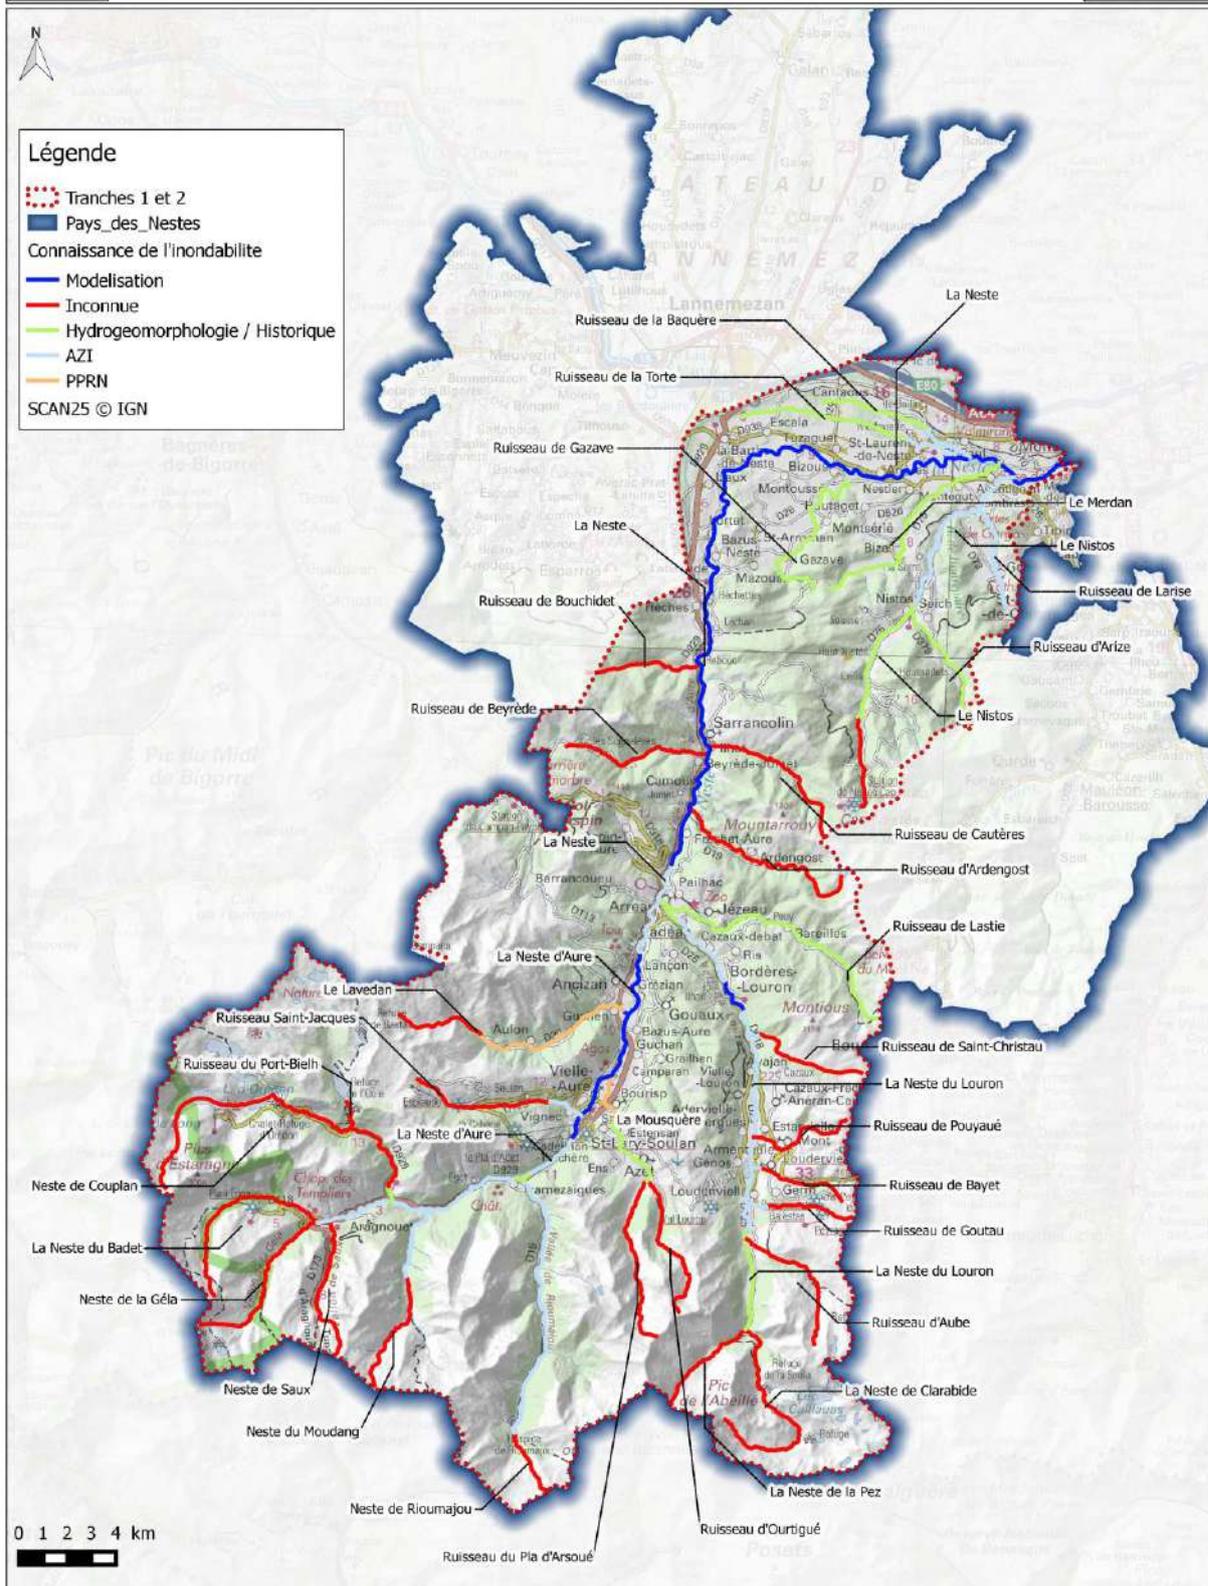
Fig. 14. Connaissance de l'inondabilité sur le bassin de la Neste

Il s'agit majoritairement des affluents avals dont l'emprise de la zone inondable est généralement de quelques dizaines de mètres comme le Nistos.

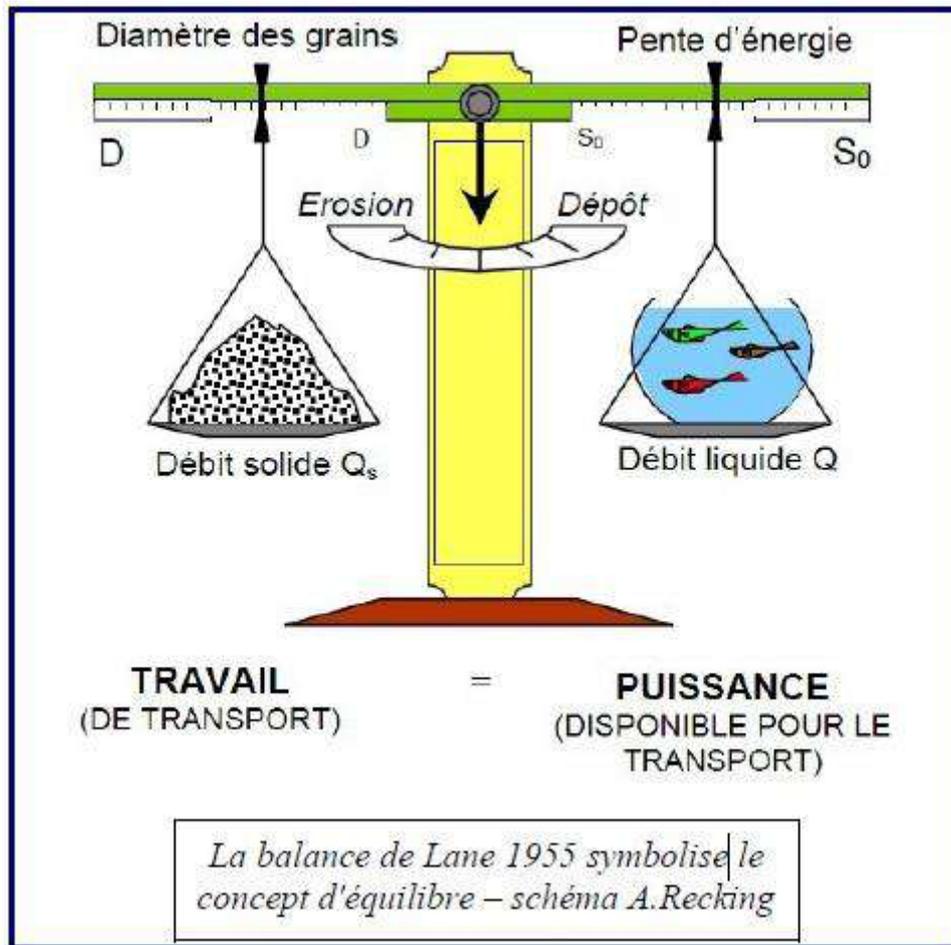
Fig. 15. Balance de Lane (source : hydrobioloblog.fr)

Cet équilibre peut être illustré par la balance de Lane (cf. Fig. 15).

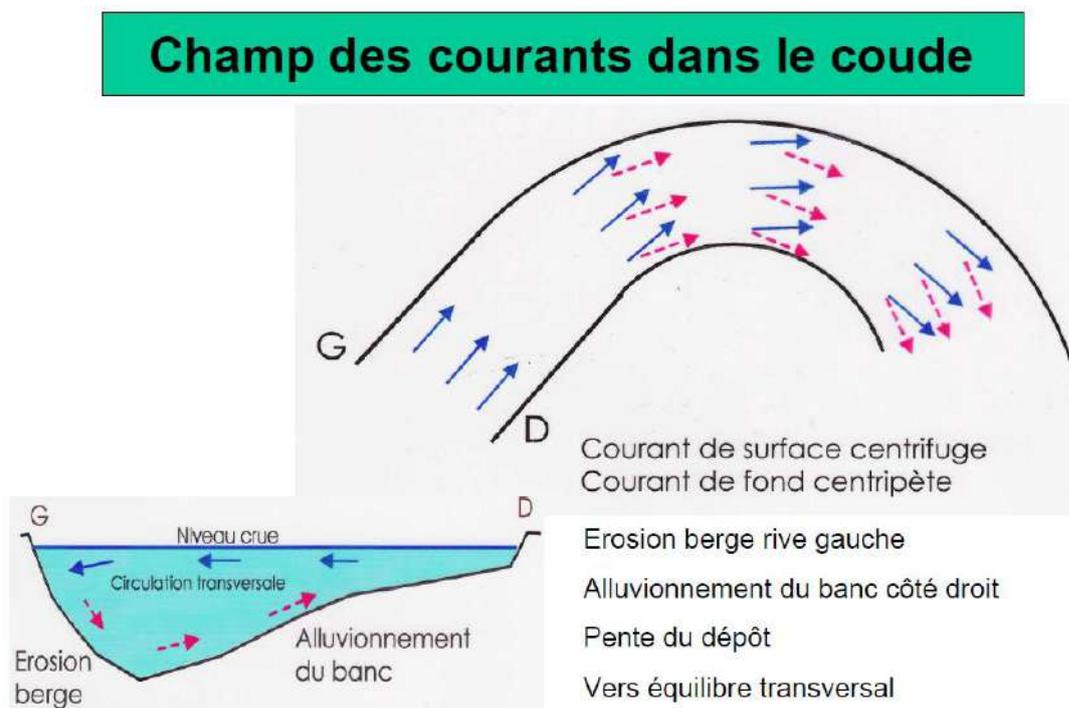
Fig. 16. Champ de courant dans les coudes - Support de cours P. Lefort

La présence d'un banc à l'intérieur du coude est une situation normale, inéluctable même, car elle résulte de la dynamique propre des écoulements dans le coude. La force centrifuge exercée par le coude tend à rejeter le courant de surface vers l'extérieur de la courbe, et le courant de fond par compensation vers l'intérieur. Les graviers tendent ainsi à remonter vers l'intérieur du coude jusqu'à ce que la pente transversale soit suffisante pour les en empêcher : il y a alors transit vers l'aval et la continuité du transport est assurée sans dépôt.

Un banc n'est donc pas une gêne à l'écoulement, mais au contraire une adaptation du lit qui tend à régulariser ces écoulements. Ainsi, l'enlèvement de l'atterrissement n'améliore pas l'écoulement car même si la section hydraulique est accrue, cela se traduit par des variations de vitesse brusques sources de pertes de charge.

Il faut alors insister sur le fait que les atterrissements observés dans les extrados sont des phénomènes naturels et que **leur extraction est inutile** : les courants dans le coude aboutiront systématiquement à la recréation de ces bancs.

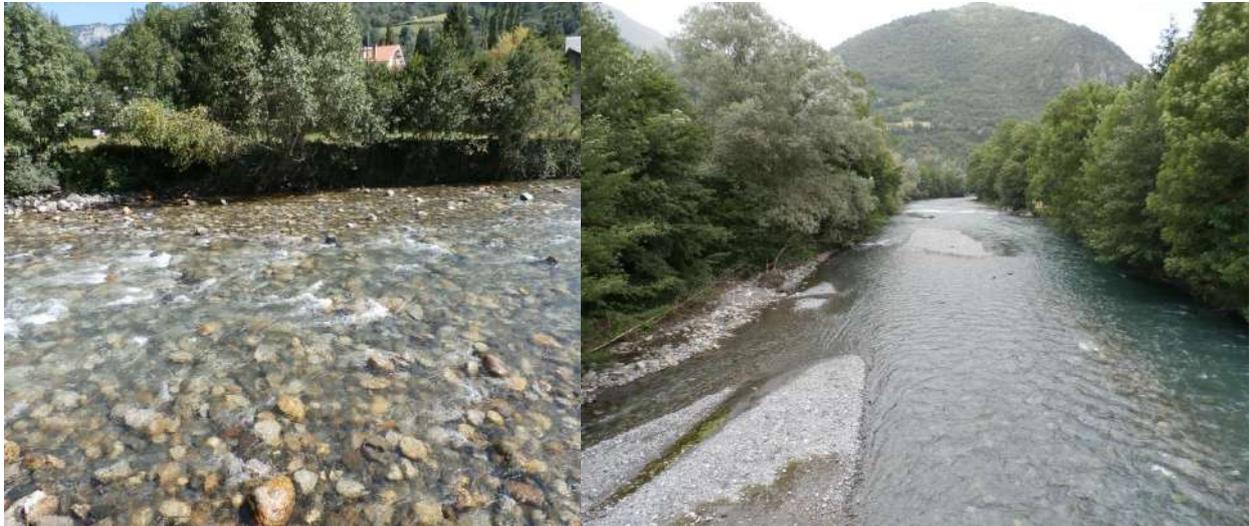
Le pavage est constitué d'éléments plus grossiers que ceux des bancs mobiles, et souvent bien enchâssés. Celui-ci est visible fréquemment sur les Nestes, notamment sur le secteur Cadéac - Izaux.

Granulométrie élevée – pavage à Arreau

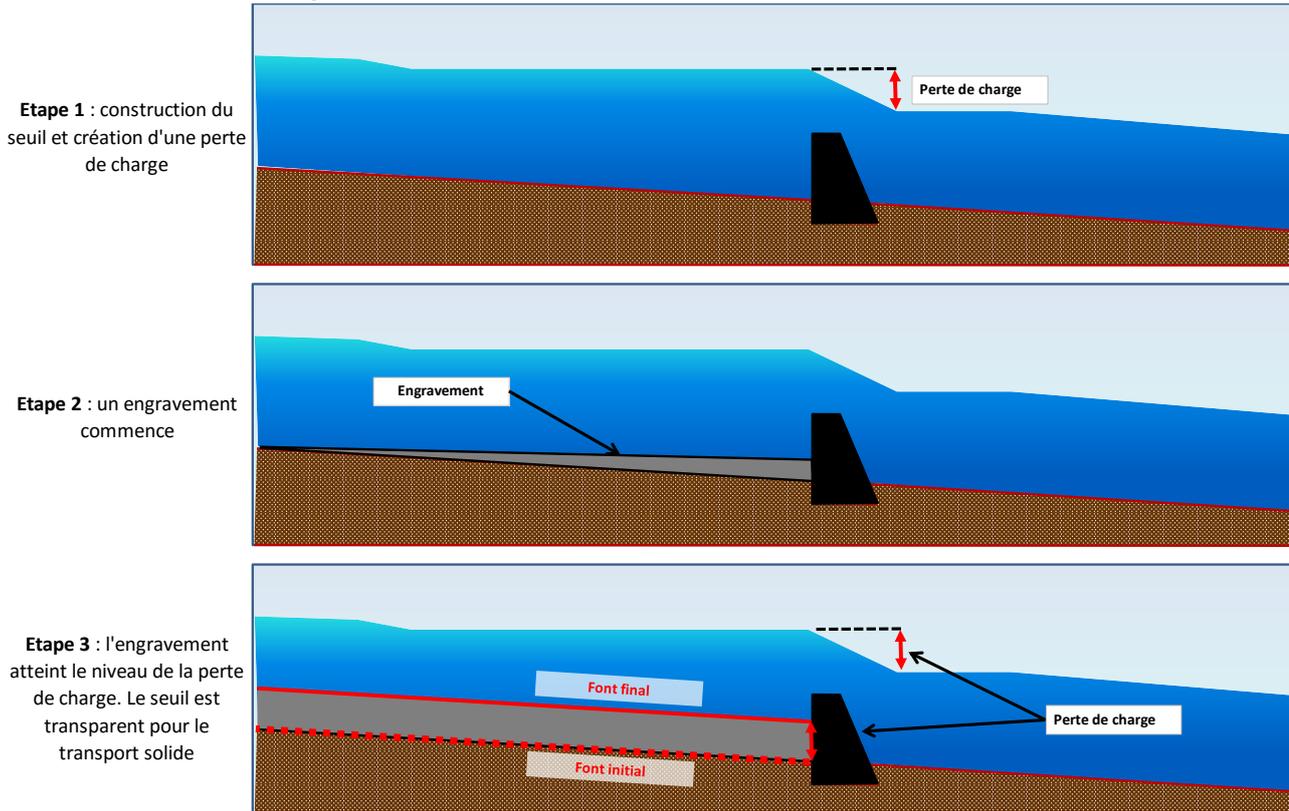
Fig. 18. Mécanisme d'engravement des seuils

Le mécanisme d'engravement des seuils est le suivant :

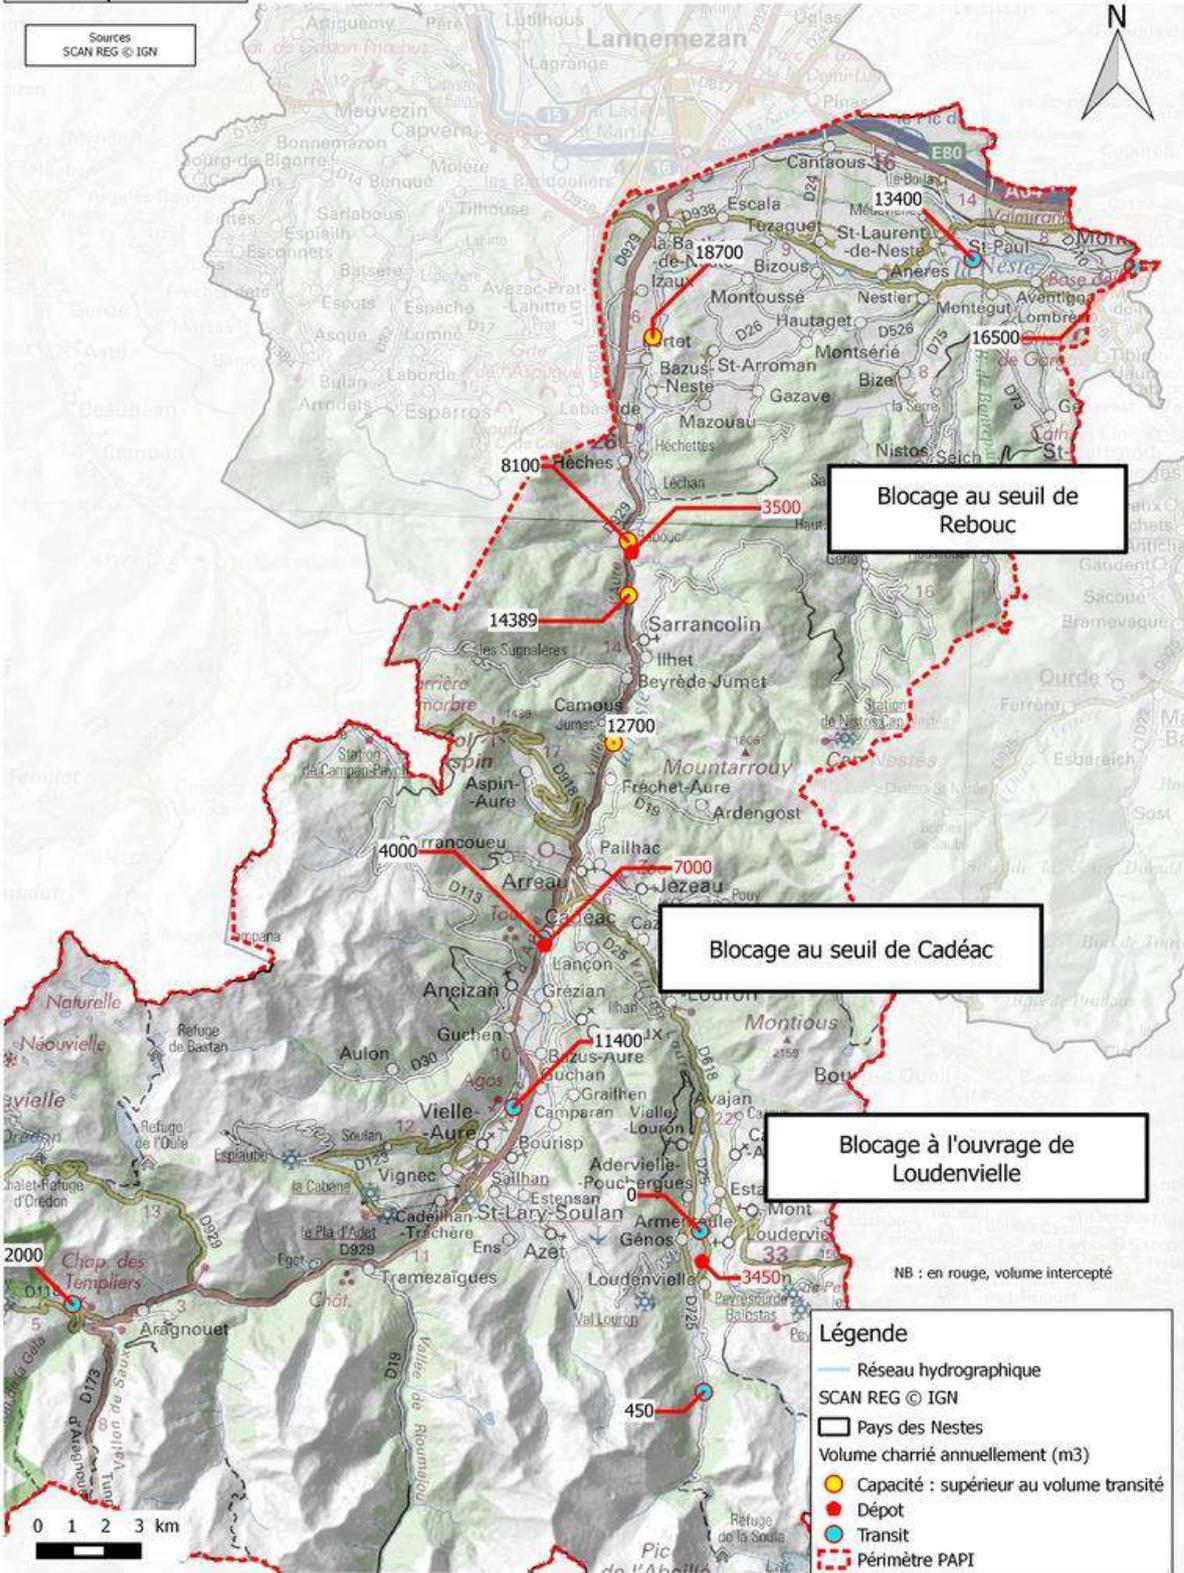
Fig. 20. Synthèse des volumes moyens annuels transités (en m³/an)

Neste	Amont Ardengost	35.5	Pente similaire : 0.68 % (GFH) et 0.67 % (2013)	
Neste	Amont Rebouc	30	Influence du seuil sur la ligne d'eau et le transport solide : pente de 0.47 % en amont en 2013.	La pente de 0.47 % ne permet de transiter que 8100 m ³ par an en moyenne, soit moins que le transport solide global du bassin versant : d'où des dépôts chroniques importants
Neste	Aval pont de Lortet	21	Engrèvement en 2013 avec une pente de 0.5 %	La pente de 0.5 % fait transiter environ 11 000 m ³ /an, soit un volume a priori proche du transport solide global du bassin versant

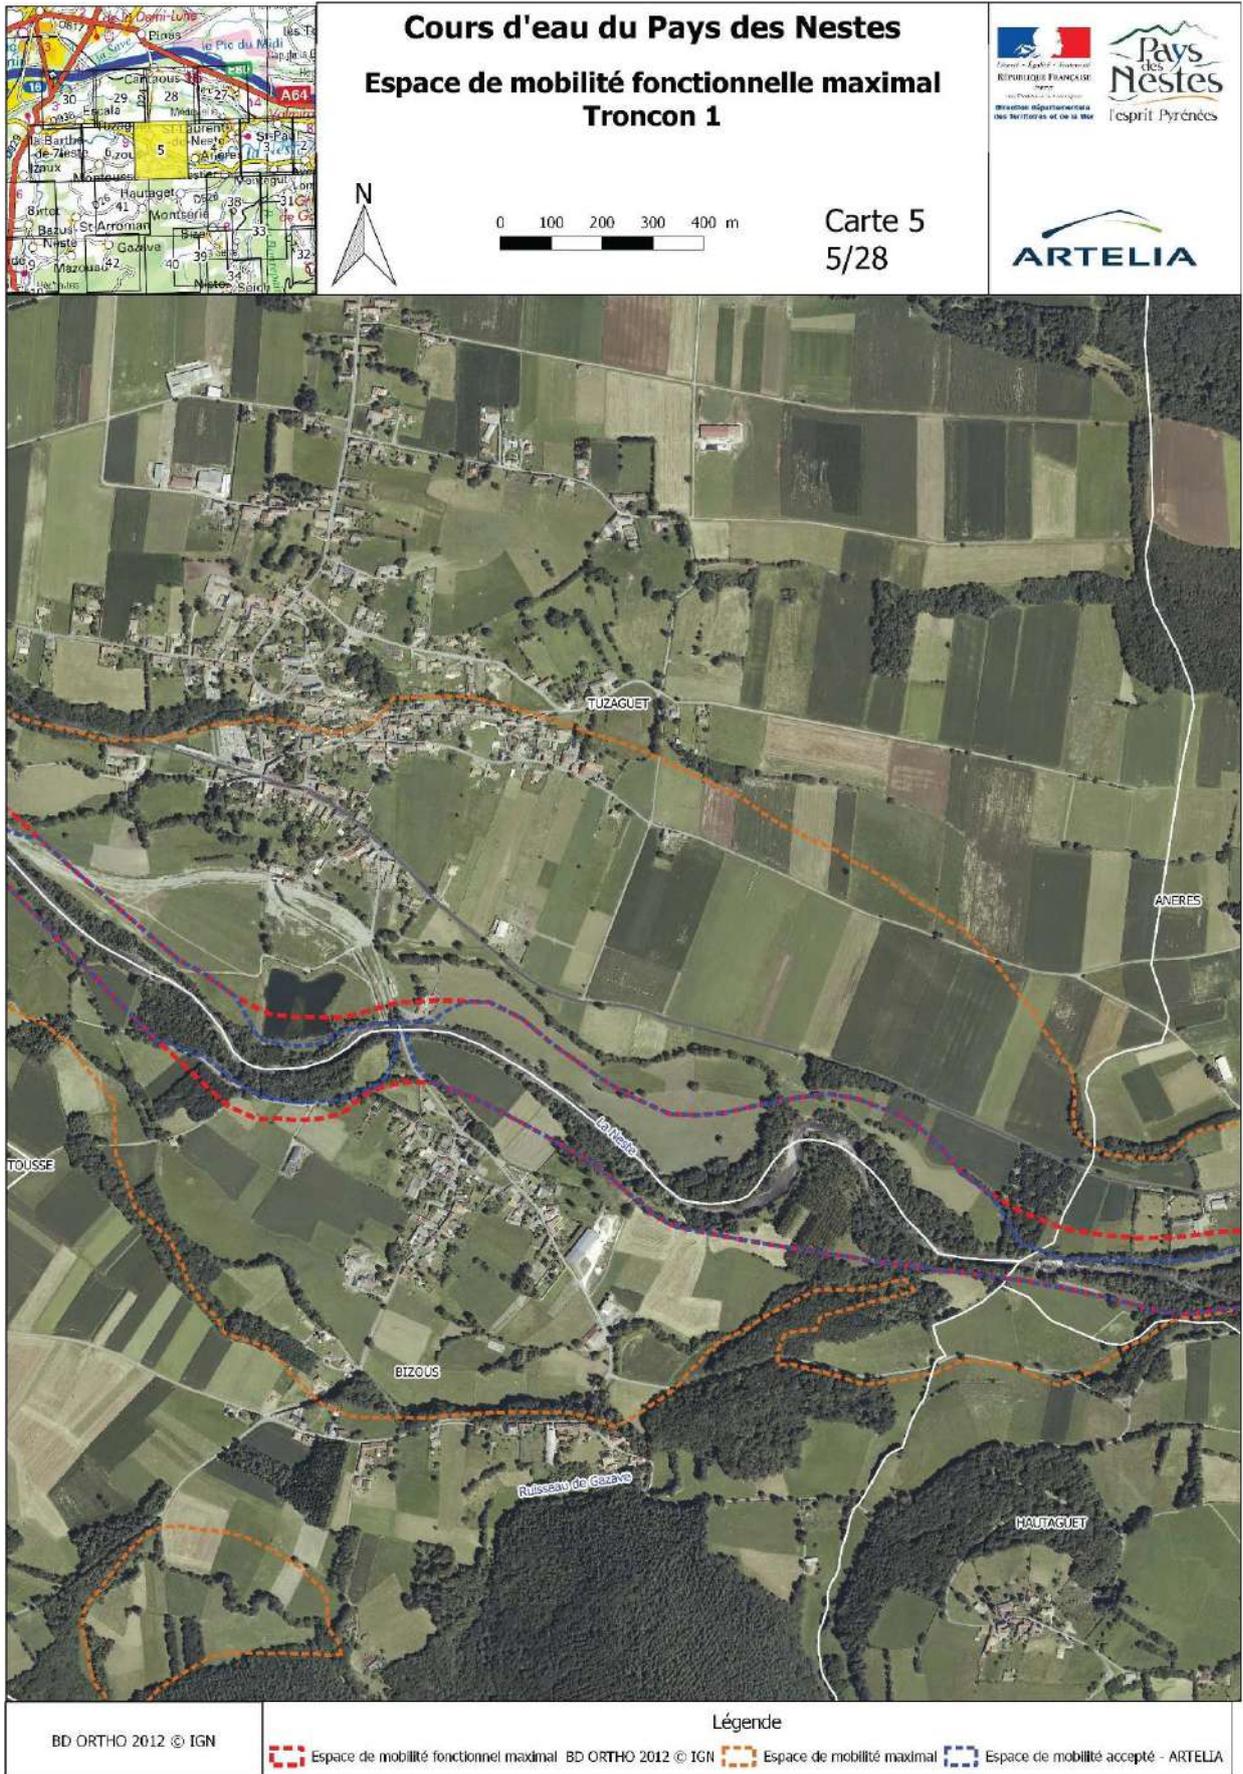
Fig. 22. Extrait de l'atlas des espaces de mobilités

Les ouvrages implantés dans cet espace sont donc susceptibles d'être soumis à de fortes contraintes d'érosions. Il est donc nécessaire de prendre en compte cette mobilité dans le PAPI afin de déterminer les enjeux à protéger et d'éviter au maximum d'implanter de nouveaux aménagements dans cette zone.

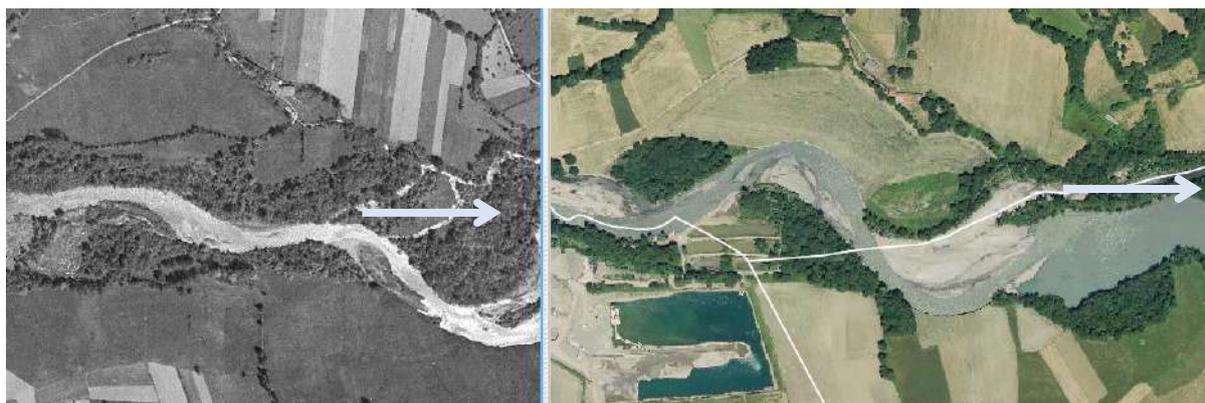
Fig. 23. Mobilité de la Neste à Aventignan

Basse Neste : entre Izaux et la Garonne. Cette mobilité est difficilement appréciable par l'analyse des photos aériennes historiques en raison de la forte anthropisation du linéaire et des prélèvements de matériaux par les gravières qui ont eu tendance à fixer le lit. Cette mobilité s'exprime néanmoins par des érosions constatées lors des crues.

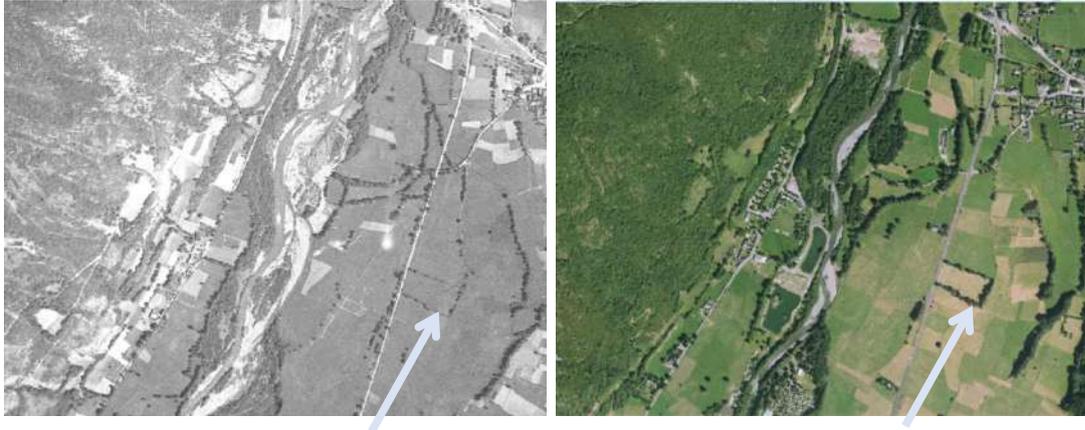
Fig. 24. Mobilité de la Neste d'Aure à Vielle-Aure (base de loisirs d'Agos)

Neste d'Aure : entre Vignec et Cadéac. L'analyse des photos aériennes montre clairement la mobilité importante de la Neste et les contraintes anthropiques qui se sont exercées sur cette mobilité : base de loisirs d'Agos, urbanisation, exploitation agricole...

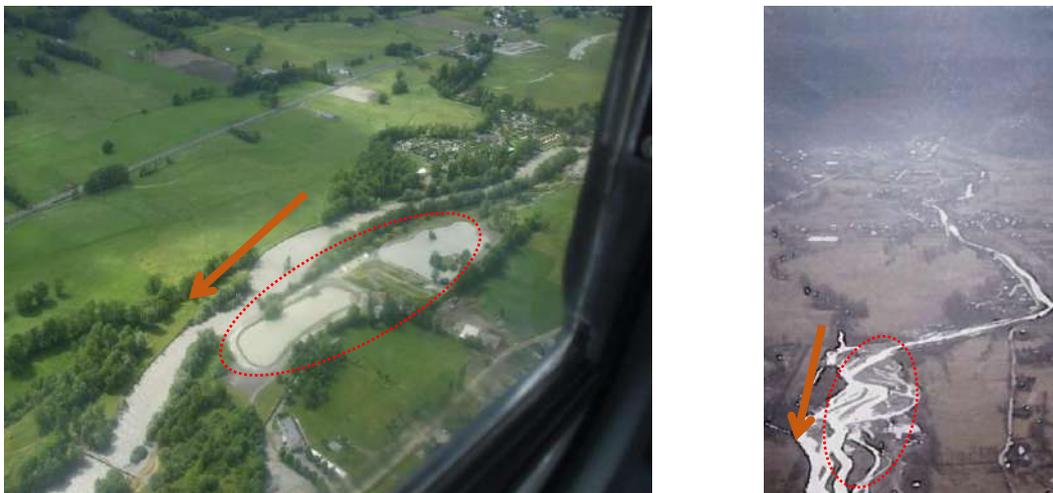
Fig. 25. Expression de la mobilité sur une zone contrainte à Vielle-Aure –2013 (g) et 1982 (d)

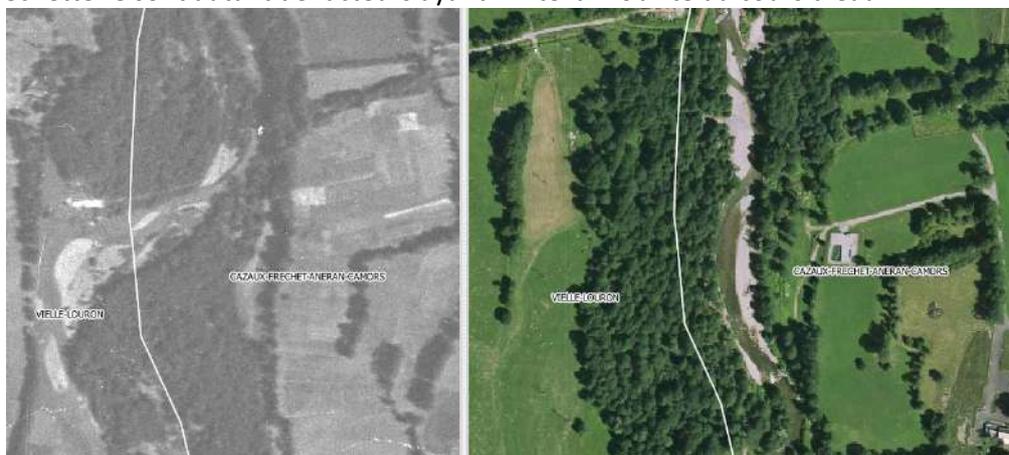
Fig. 26. Mobilité de la Neste du Louron à Vielle-Louron (1948 / 2013)

Neste du Louron : entre Loudenvielle et Vielle-Louron. La situation est sensiblement la même que sur la zone précédente. En effet, la création du centre thermo-ludique, d'habitat, ou l'implantation d'une déchetterie sont autant de facteurs ayant limité la mobilité du cours d'eau.

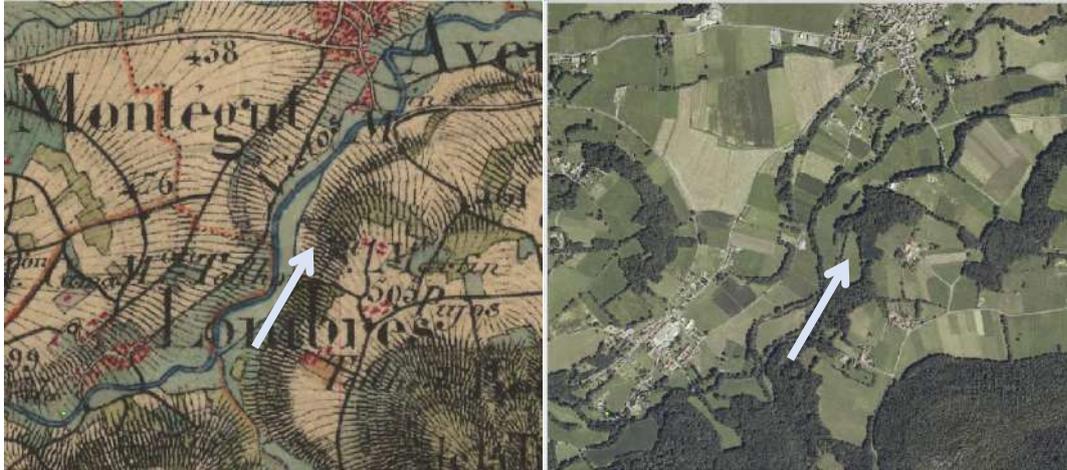
Fig. 27. Absence de mobilité du Nistos à Aventignan (état-major / 2013)

Les autres cours d'eau ne montrent pas d'évolution de leur lit : ils ne sont pas mobiles. C'est le cas des torrents encaissés ou du Nistos, dernier affluent de la Neste avant sa confluence avec la Garonne.

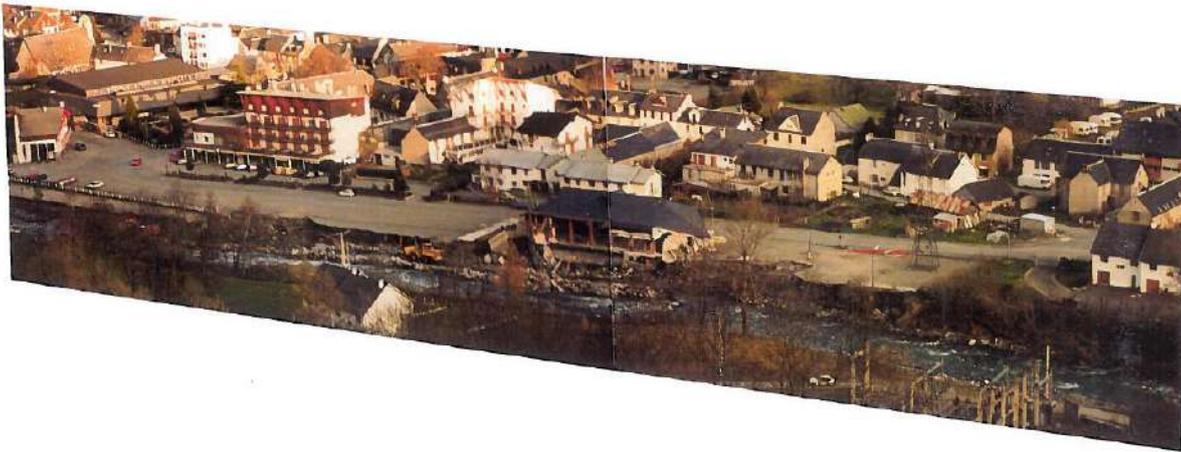
Fig. 31. Dégâts occasionnés par la crue de 1982 sur la rive droite de Saint-Lary

La crue de 1982 a occasionné des dégâts considérables sur toute la Neste. De fortes érosions sont constatées à Saint-Lary (ruine du chemin en rive droite, destruction de la patinoire). Bien que présente dans les mémoires, cette crue à notre connaissance n'a pas fait l'objet de matérialisation (plaque) et de seulement 2 laisses de crues en amont de Bazus-Aure, dont le pont fut emporté.

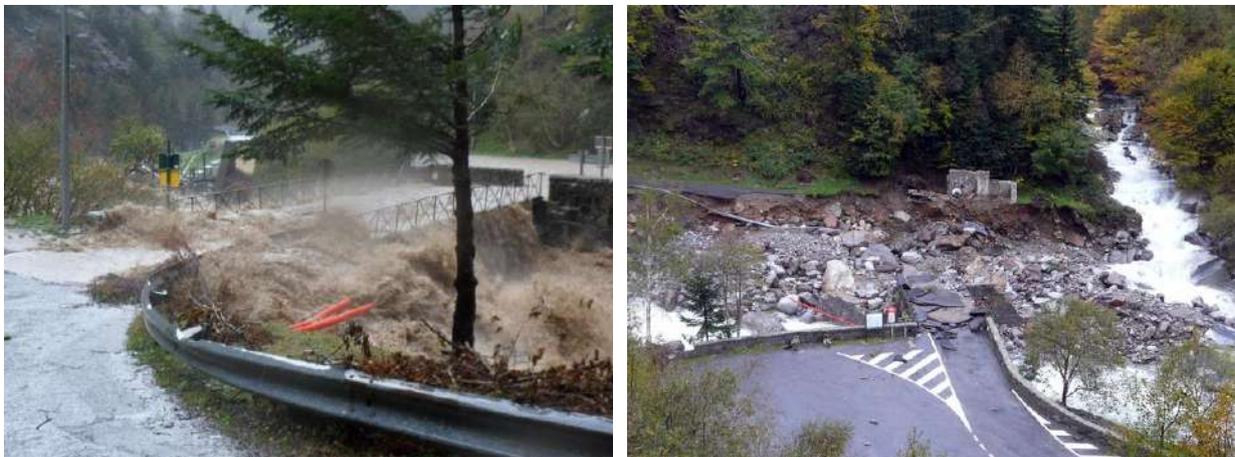
Destruction du Pont de Prat. Clichés pendant (à gauche) et après la crue (à droite) © SHEM

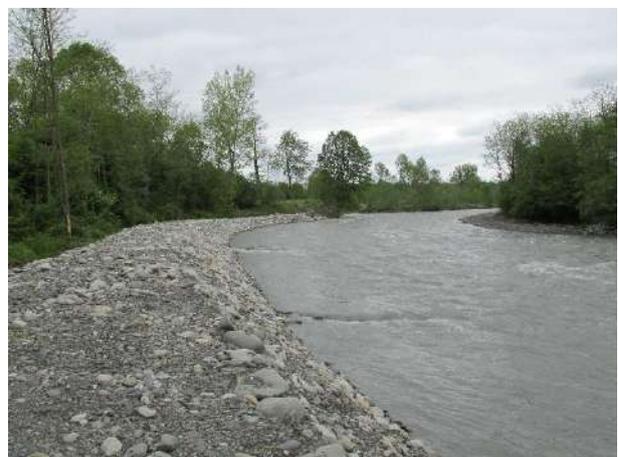
Digue de galets réalisée en post-crue 2013 - Bizous

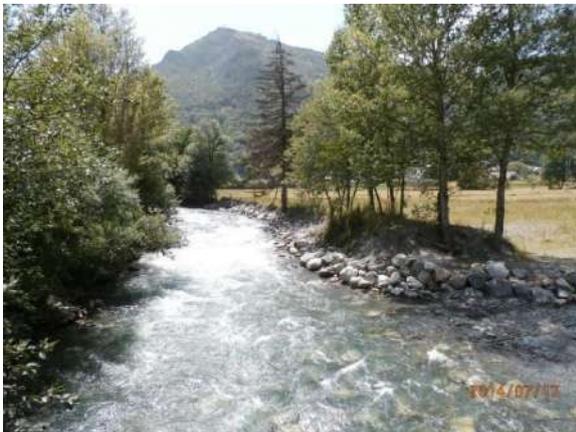
Digue de protection de terres agricoles à Vignec
PK 50.6 – Tronçon 3

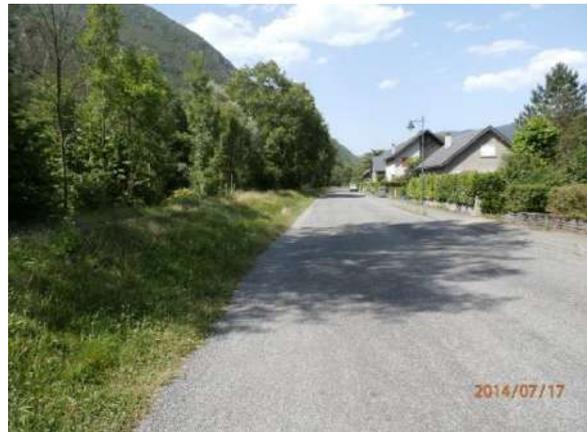
Digue de protection du lotissement Bernet à Vielle-Aure - PK 48.8 – Tronçon 3

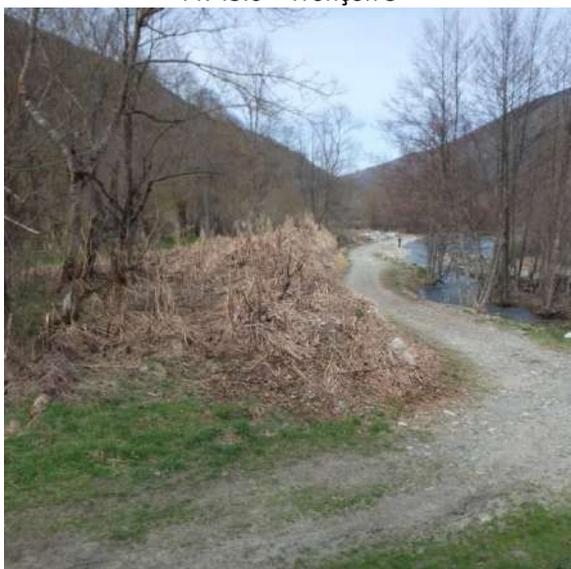
Digue rive gauche à Vielle-Louron – Neste du Louron -
PK 51– Tronçon 5

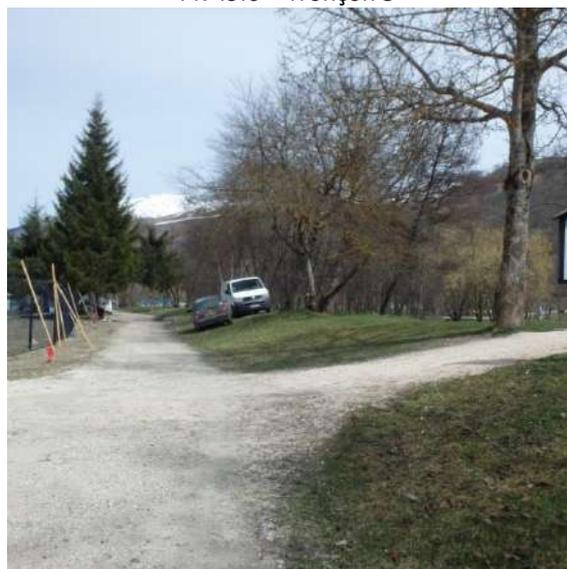
Digue à Génos – Neste du Louron
PK 55.22 – Tronçon 5
